# HIST. HANDWERKERHAUS ELSASSERGASSE 22 - DINKELSBÜHL

## [STATISCHE VORUNTERSUCHUNGEN]

**Bauvorhaben:** Historisches Handwerkerhaus  
Elsassergasse 22  
Dinkelsbühl

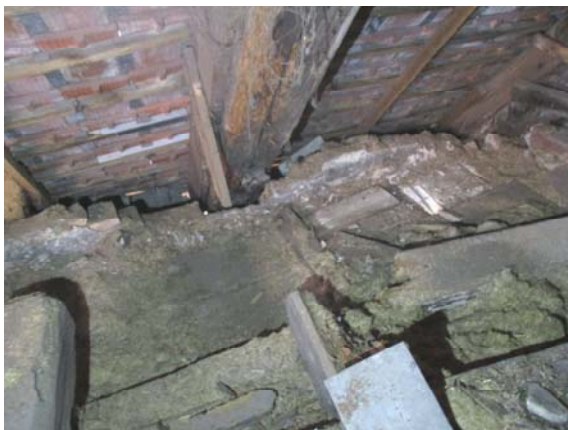
Die gotische Dachkonstruktion des Vorderhauses mit den geblatteten Anschlüssen Zerrbalken-Sparren und Kehlbalken-Sparren ist in diesen Anschlüssen stark überlastet. Dies hat dazu geführt, dass die Anschlüsse an der westlichen Dachfläche aufgezogen wurden (teilweise um 80cm). Damit ist das Konstruktionsprinzip des in Franken damals üblichen Kehlbalkendach zerstört. Der Sparren setzt sich aufgrund des ausgefallenen Fußpunkts über den Kehlbalken auf das Stuhlrähm ab und belastet dies zusätzlich. Die Stuhlrähme haben sich infolge dessen stärker durchgebogen. Zusätzlich fehlt der Gebäudeaußenwand die horizontale Halterung über den Zerrbalkenanschluß und es wird darüber hinaus zusätzliche der Dachschub aus dem nun dort aufsitzenden Sparrenfuß eingeleitet, woraufhin die Wand verkippt. Aufgrund der zunehmenden Verkipfung der Wand liegen die Zerrbalken nicht mehr auf und es wurden im 1.Obergeschoss an der Westseite Hilfsunterzüge als Balkenaufleger eingebaut.

*Offener Anschluss am Dachfuss Zerrbalken -Sparren*      *durchgebogenes Rähm*

Eine vollständige Rückverformung des Dachstuhls ist aufgrund der großen Deformationen der Außenwände nur bedingt empfehlenswert, da die jetzige Hausbreite größer als die Länge der vorhandenen Zerrbalken ist. Stattdessen können die vorhandenen Zerrbalken mittels additiver 2-seitiger Laschen bis zum Wandaufleger Sparren verlängert werden. Die Dachkonstruktion kann nach dem Abnehmen der Ziegel wieder neu ausgerichtet werden, damit die

vorhandenen Anschlüsse an Zerrbalken und Kehlbalken wieder zusammengebracht werden. Die vergrößerte Hausbreite kann durch einen langen steilen Aufschiebling kaschiert werden.

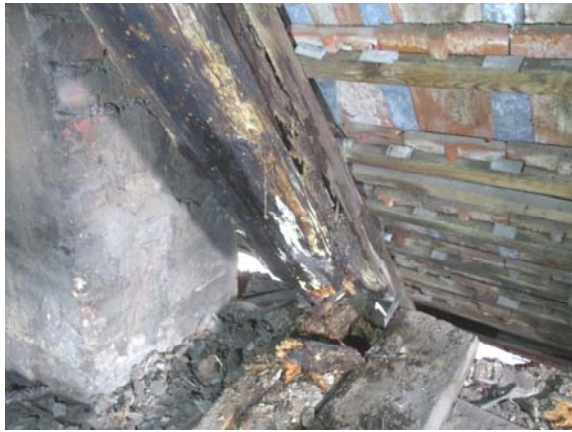
Darüber hinaus sind im Dach eine Vielzahl von Feuchteschäden und nichtsachgemäßen Altreparaturen vorhanden, vor allem im Bereich der Traufen und der Kamine, die handwerklich durch Anschuhungen repariert werden können.

*Feuchteschaden am Kamin*

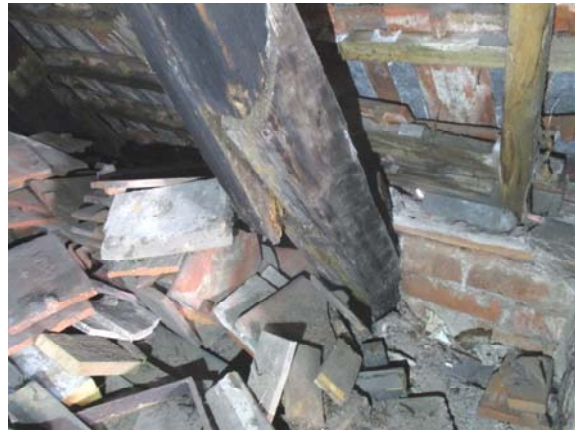
*unsachgemäße Reparatur am Sparren*

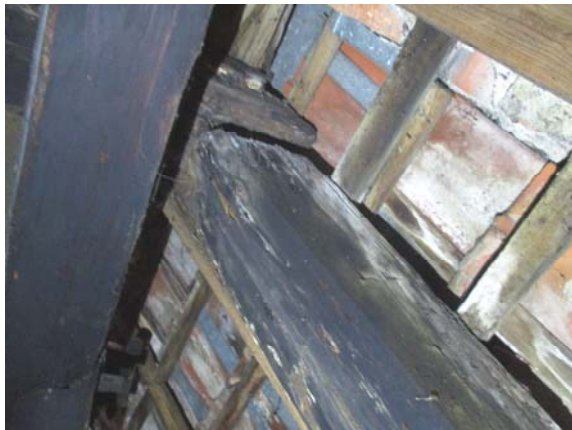
*Schadhafter Kehlbalkenanschluß*

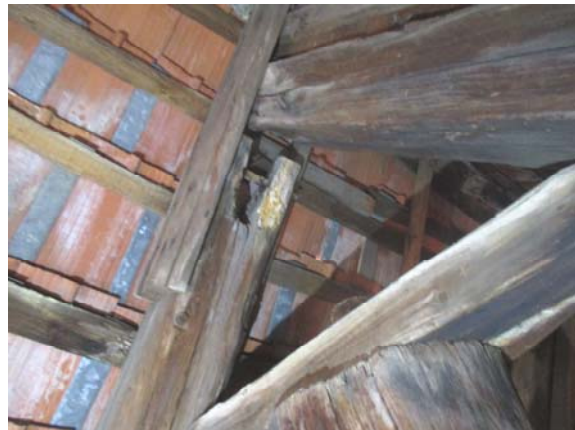
*offener Firstknoten*

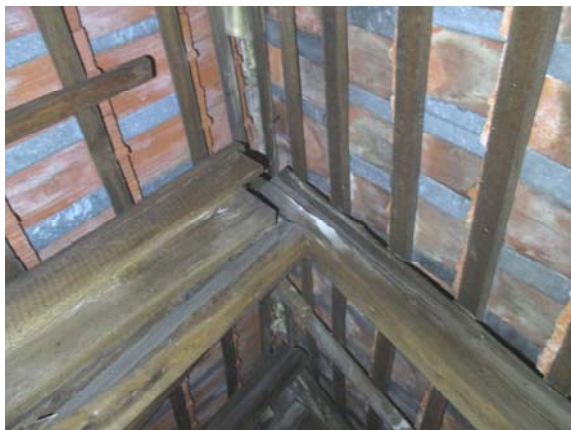
Der Dachstuhl über dem Rückgebäude war zur Untersuchung nur bedingt einsehbar. Die Verformungen sind ähnlich dem Vordergebäude ausgeprägt und es sind auch Schäden infolge dessen vorhanden, so ist z.B. ein Firstknoten aufgezogen und ein Kehlbalken gebrochen. Eine handwerkliche Reparatur ist auch hier möglich.

*Schadhafter First Gesp. 11*

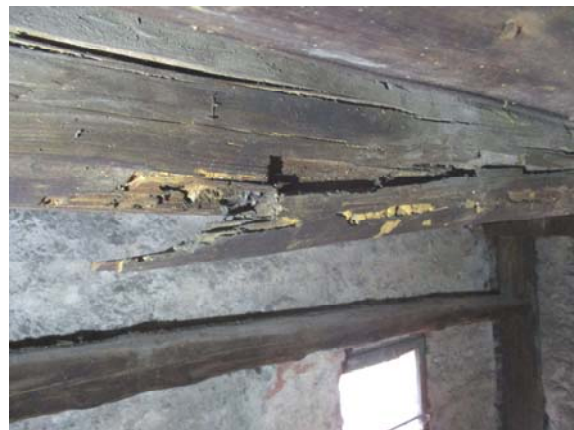
*gebrochener Kehlbalken Gesp. 13*

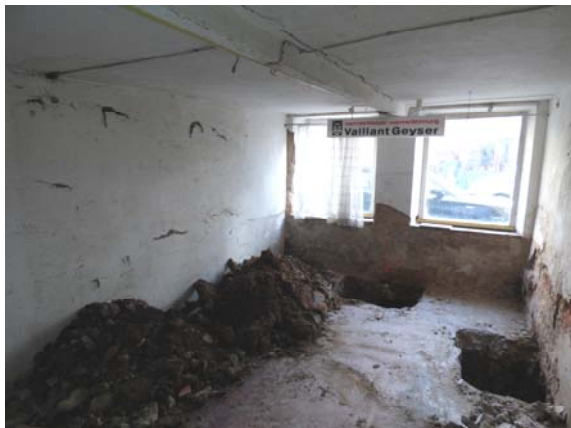
Die im Zuge des Ladenumbaus im Erdgeschoß neu eingezogenen Unterzüge und Wände sind infolge der Lasten aus dem Obergeschoß, Decken und Dach deutlich überlastet und haben sich merklich verformt. Sie sollten in ausreichender Dimension erneuert werden.

*Durchgebogener I-Träger-Unterzug*

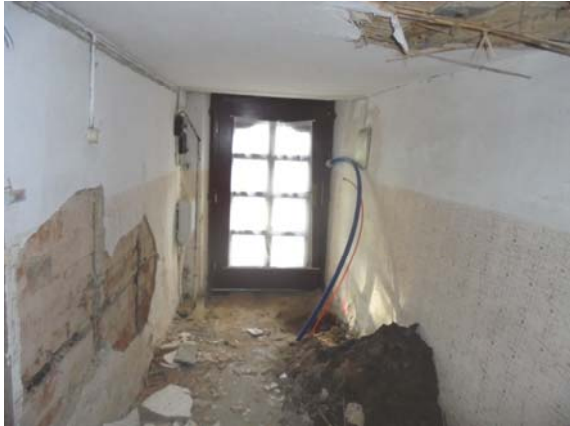
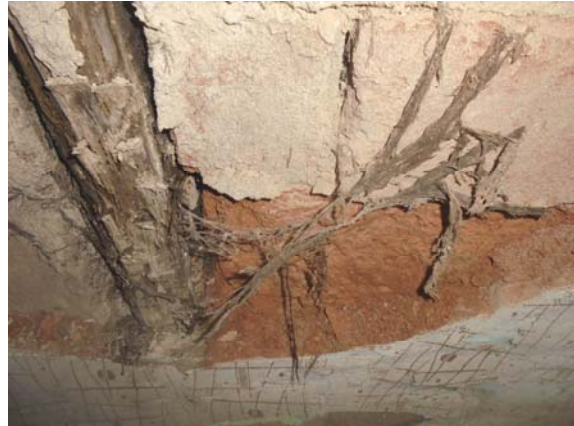
Die nachträglichen Innenwände im Erdgeschoss sind teilweise überlastet. Die Flurwand baucht stark aus ist großflächig mit echtem Hausschwamm bewachsen. Die nachträglichen Wände sollten deshalb abgebrochen und mit ausreichender Gründung neu erstellt werden.

*Flurwand aus Sparfachwerk mit Hausschwammsträngen*

Zur genaueren Bestimmungen des Pilzbefalls und der nötigen Bekämpfungsmaßnahmen sollte ein Holzschutzsachverständiger die Arbeiten beratend begleiten und auch die anderen Pilz-geschädigten Hölzer im Dach und in den Fachwerkwänden beurteilen.

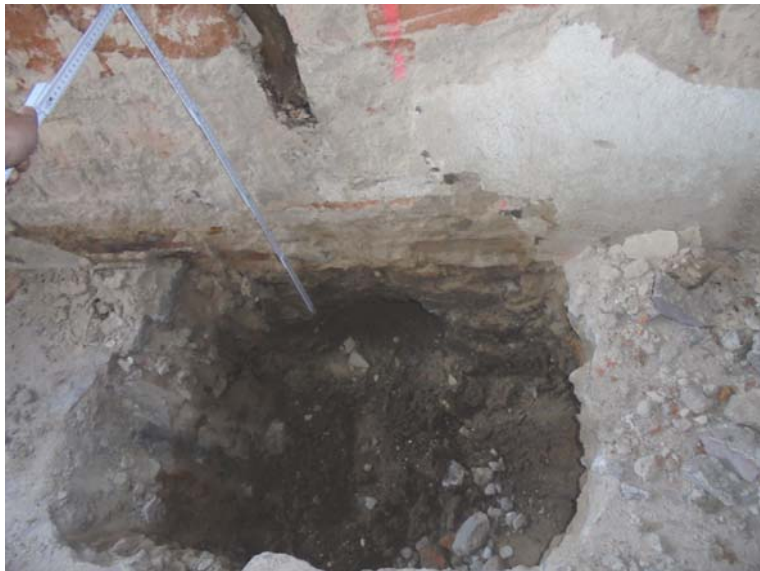
Die meisten Innenwände sind kaum gegründet. Sie enden 20-40 cm unterhalb des jetzigen Bodenniveaus, meist ohne verbreitertes Fundament auf weichem, breiigem Boden.

*Wandfuß nachträgliche Innenwand*

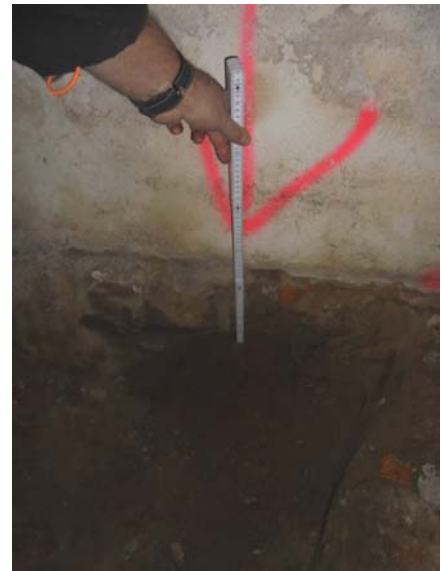
*Wandfuß originale Fachwerkflurwand*

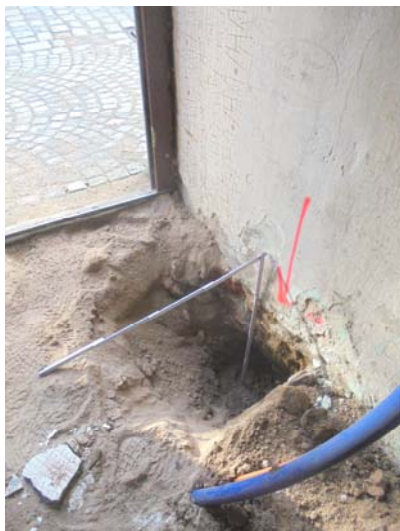
*Südwestecke*

Die Außenwände von Vorder- und Rückgebäude sind wie die Innenwände nicht ausreichenden gegründet auf weichem Boden. Fundamentverbeerungen sind nicht vorhanden und die Frosttiefe ist nicht gegeben. Dies hat zu deutlichen Setzungen und immer noch fortschreitenden Einsenkungen geführt. Das Gebäude muss komplett mittels abschnittsweiser Unterfangungen nachgegründet werden, um zur Ruhe zu kommen. Im Vorgriff der weiteren Planung sollte ein Geologe hinzugezogen werden.

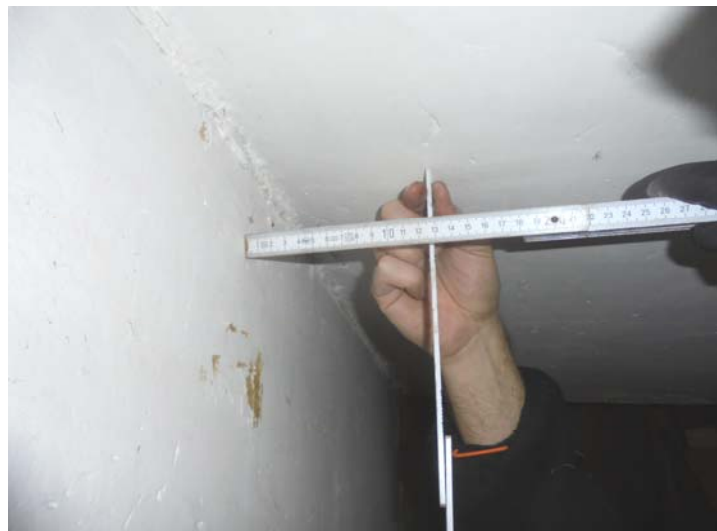
*Schiefstellung Westwand im EG*

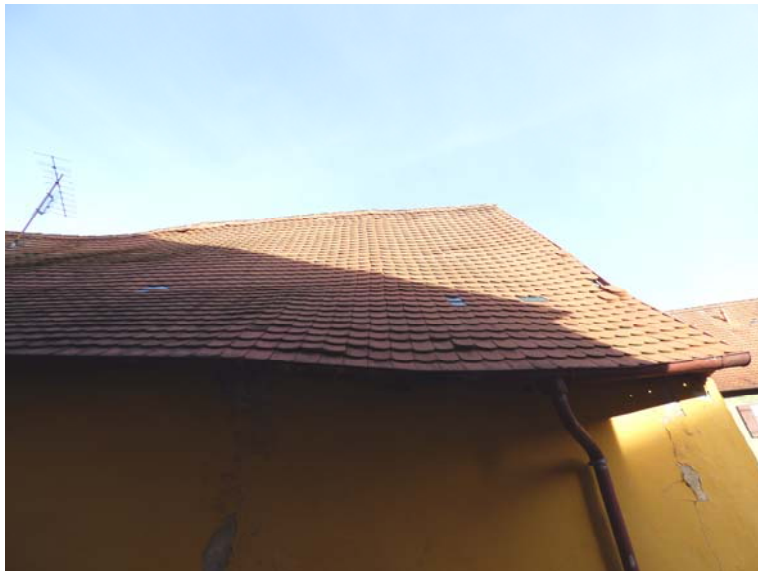
*Westseite mit Verformung Wand, Dachfuß + First*

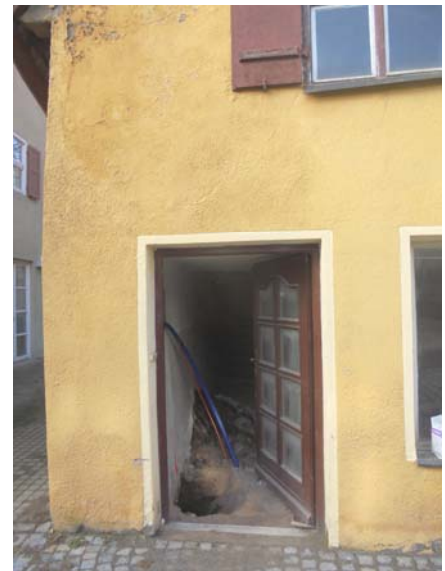
*Ausbauchung Südwest-Ecke*

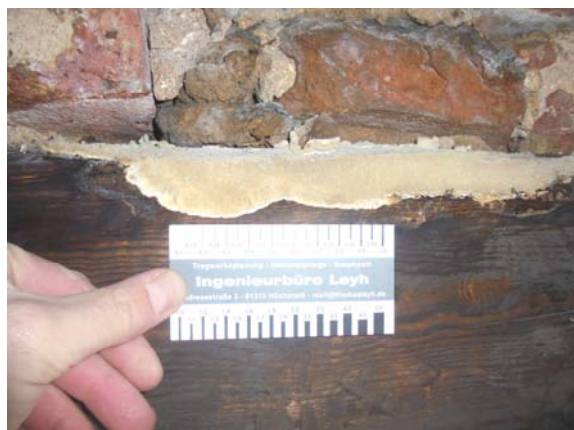
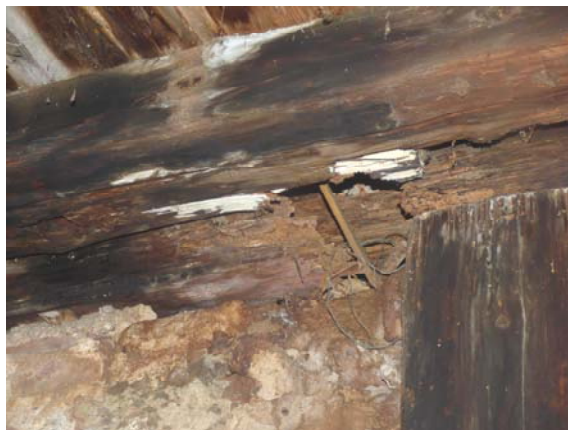
Der außenseitig verputzte Fachwerkgiebel des Vorderhauses ist stark schadhaft. Durch die Fensteröffnungen und das undichte Dach dringt viel Feuchtigkeit ein und hat zu erheblichen Holzschäden geführt. Die schadhafte Hölzer müssen handwerklich durch Aufbohlungen und Anblattungen repariert werden. Einzelne Bauteile müssen vermutlich ausgetauscht werden. In diesem Zuge müssen vermutlich auch einige Ziegelgefache erneuert werden.. Die genaue Beurteilung des Schadensumfangs ist erst nach Abnahme des Außenputzes möglich.

*Feuchte- und Pilzschäden am Straßengiebel*
