Sanierung eines Altstadtshauses  
Koppengasse 3, 91550 Dinkelsbühl

BAUAUFNAHME:  
DECKE ÜBER EG

| Projektbezeichnung:<br>DKG | Plannummer:<br>WP 100 | Maßstab:<br>1 : 50 |

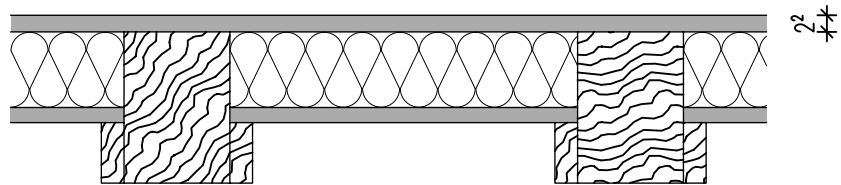
Decke 0/1

Dielung : Holzschalung 22 mm  
Dämmung : Mineralwolle  
Bretter 22mm  
Balkenabstand : 31,5-70 cm  
Balkenquerschnitt ; Breite: 11,5-14 cm; H= ??

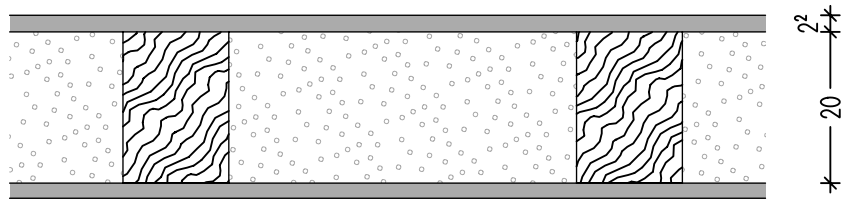
Decke 0/4A

Dielung: Holzschalung 22 mm  
Schüttung  
Bretterschalung mit Putz  
Balkenabstand: 84-126 cm  
Balkenquerschnitt: 20/17

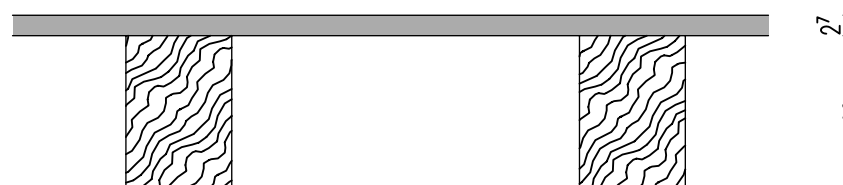
Decke 0/4B

Dielung: Holzschalung 27 mm  
Balkenabstand: 95-126 cm  
Balkenquerschnitt: 20/18 cm

Abbruch  
Unterdecke (neuzeitig)

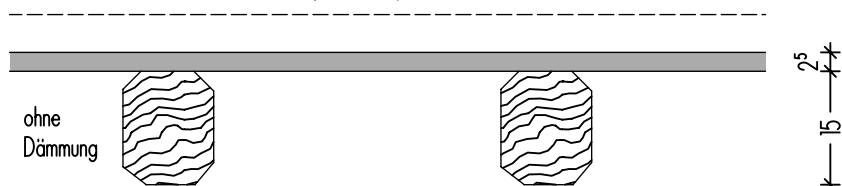
Decke 0/7

Dielung: Holzschalung 25 mm  
Balkenabstand: 47cm  
Balkenquerschnitt: 15/14,5

Abbruch Fliesenbelag in Betonbett  
(neuzeitig)

Abbruch Brettschalung  
Deckenputz

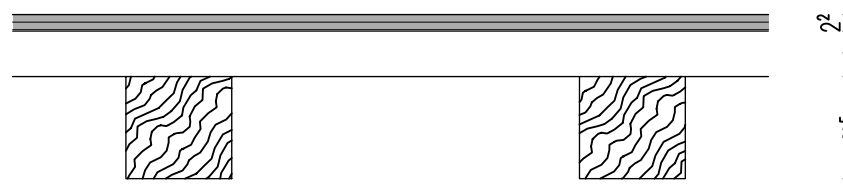
Decke 0/9

Dielung: Holzschalung 22 mm  
Querholz 6/12  
Balkenabstand: 46-79 cm  
Balkenquerschnitt: 13,5/17,5  
Starke Baumkante

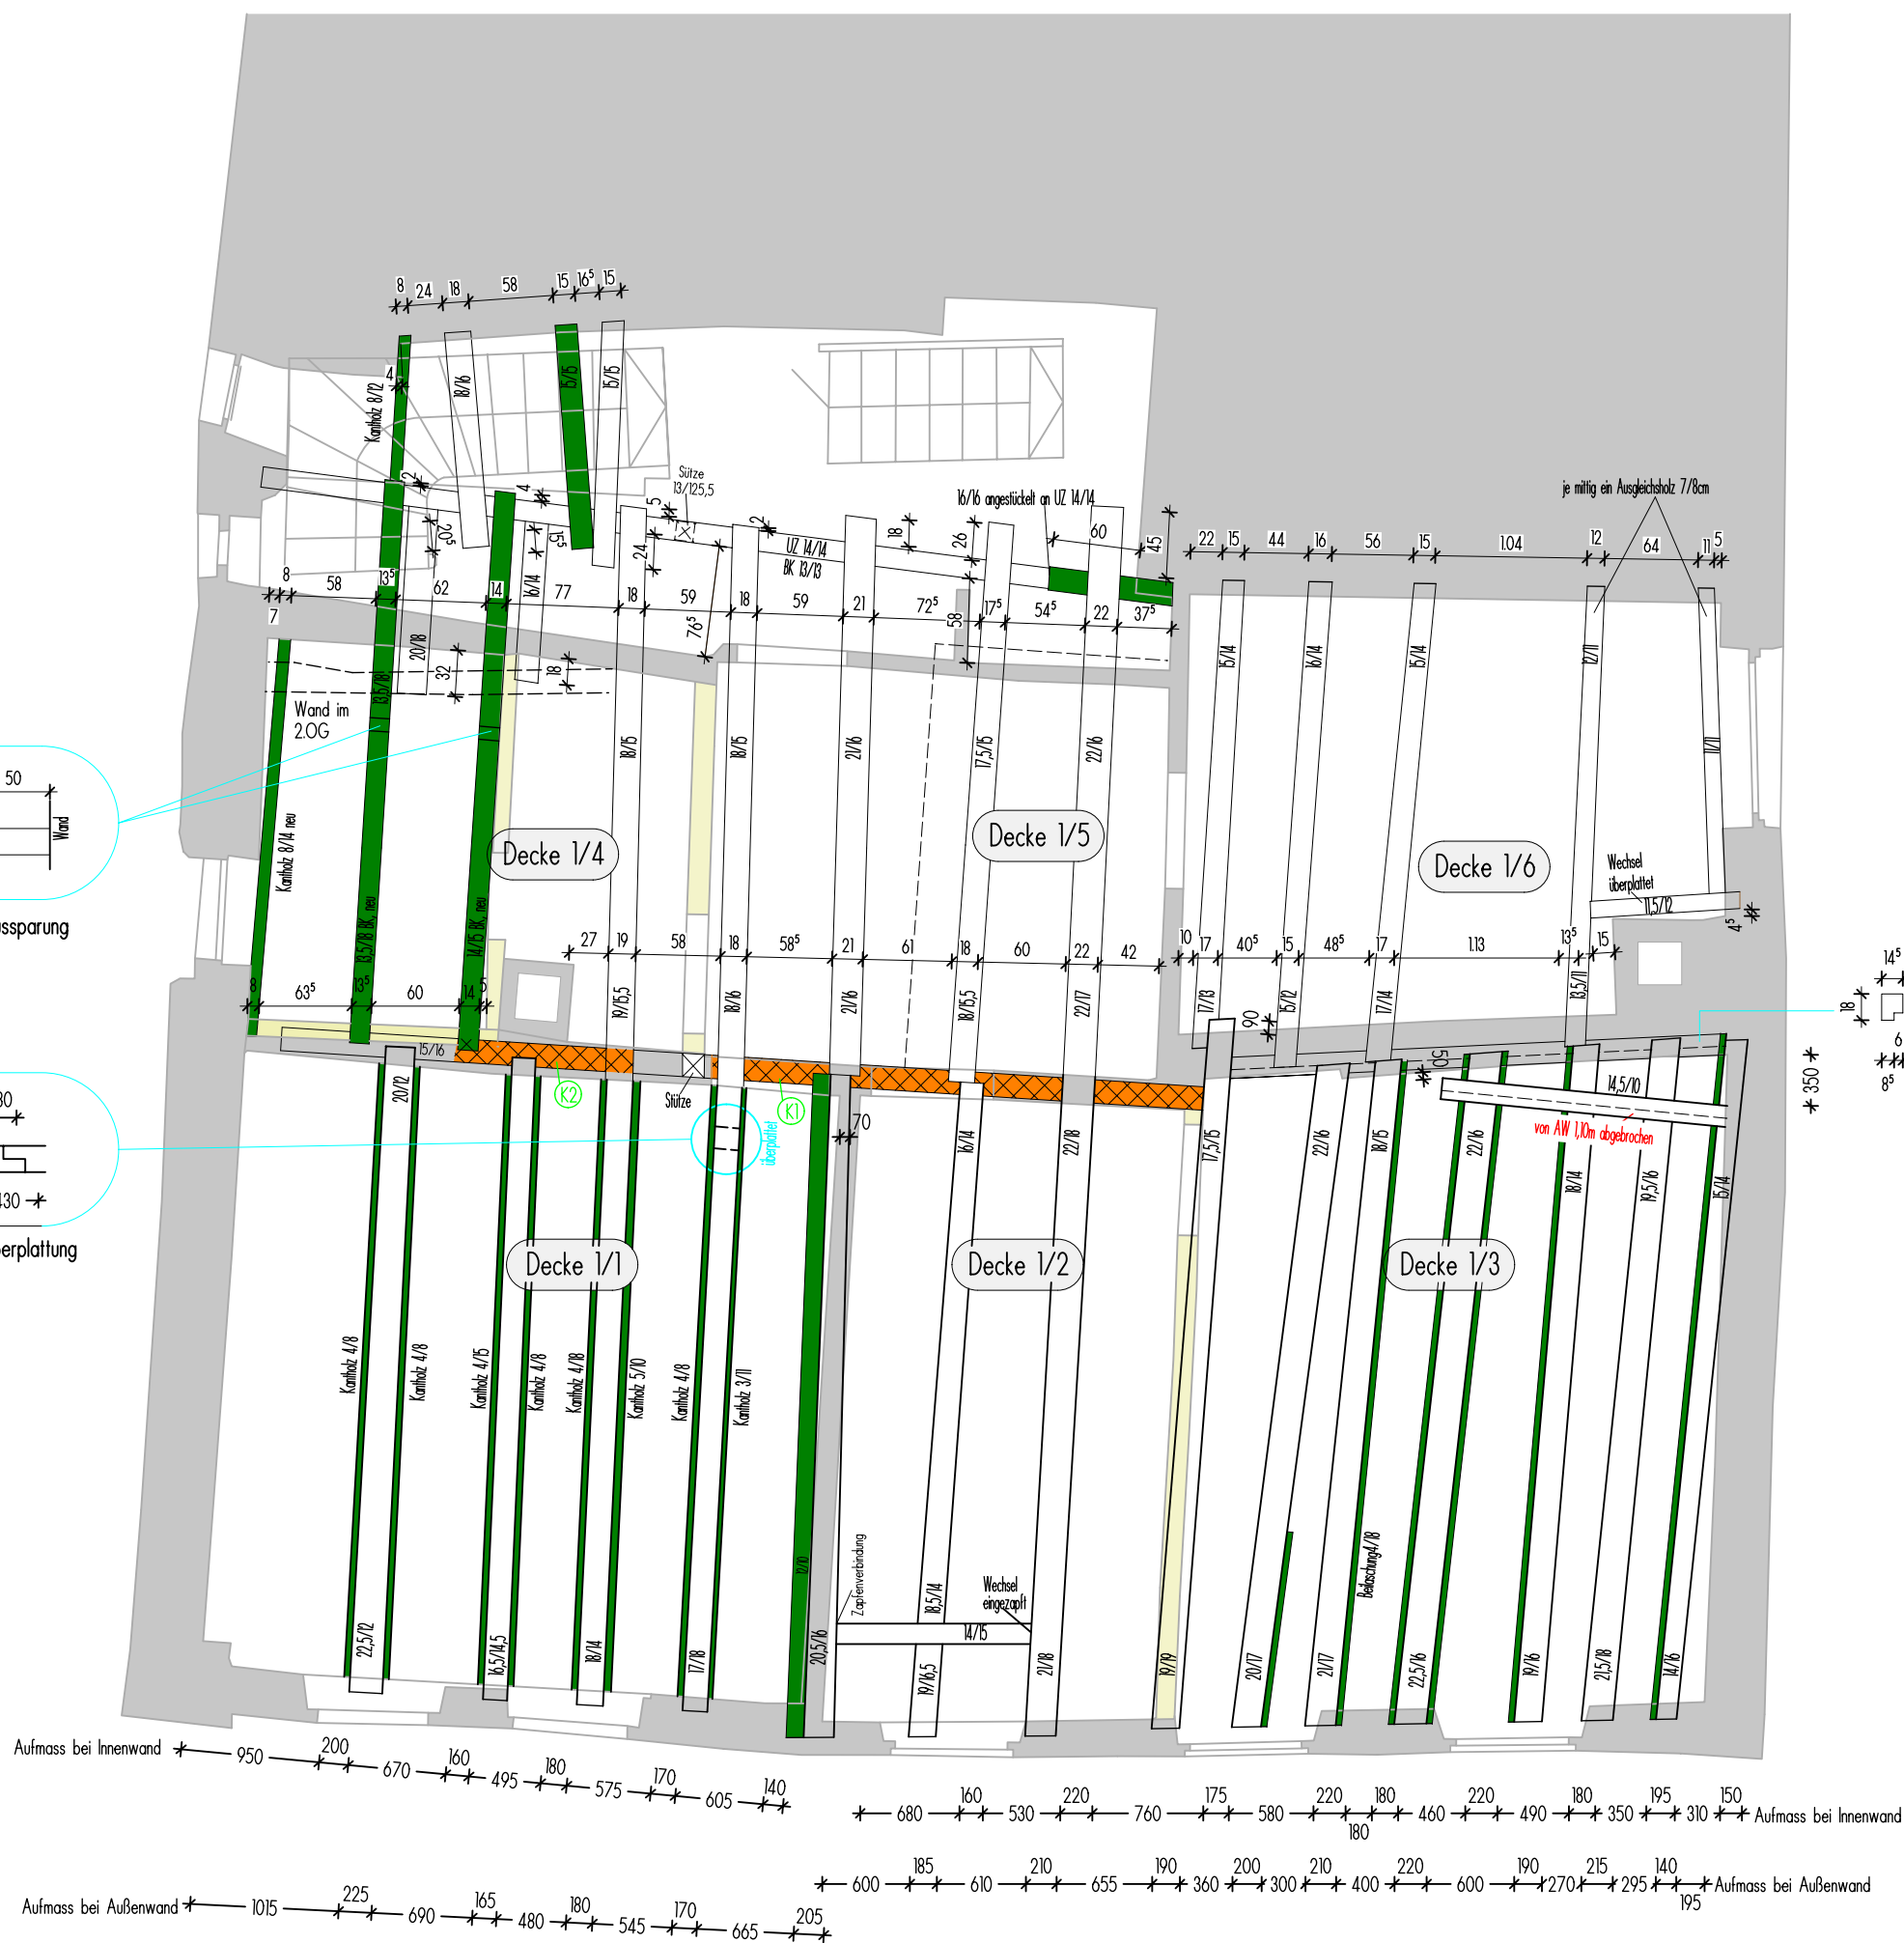
BAUAUFNAHME:  
DECKE ÜBER 1.OG

- K1 Rähm 15/16cm unten abgeschwächt auf 15/9cm
- K2 Brandschaden im Bereich Kamin

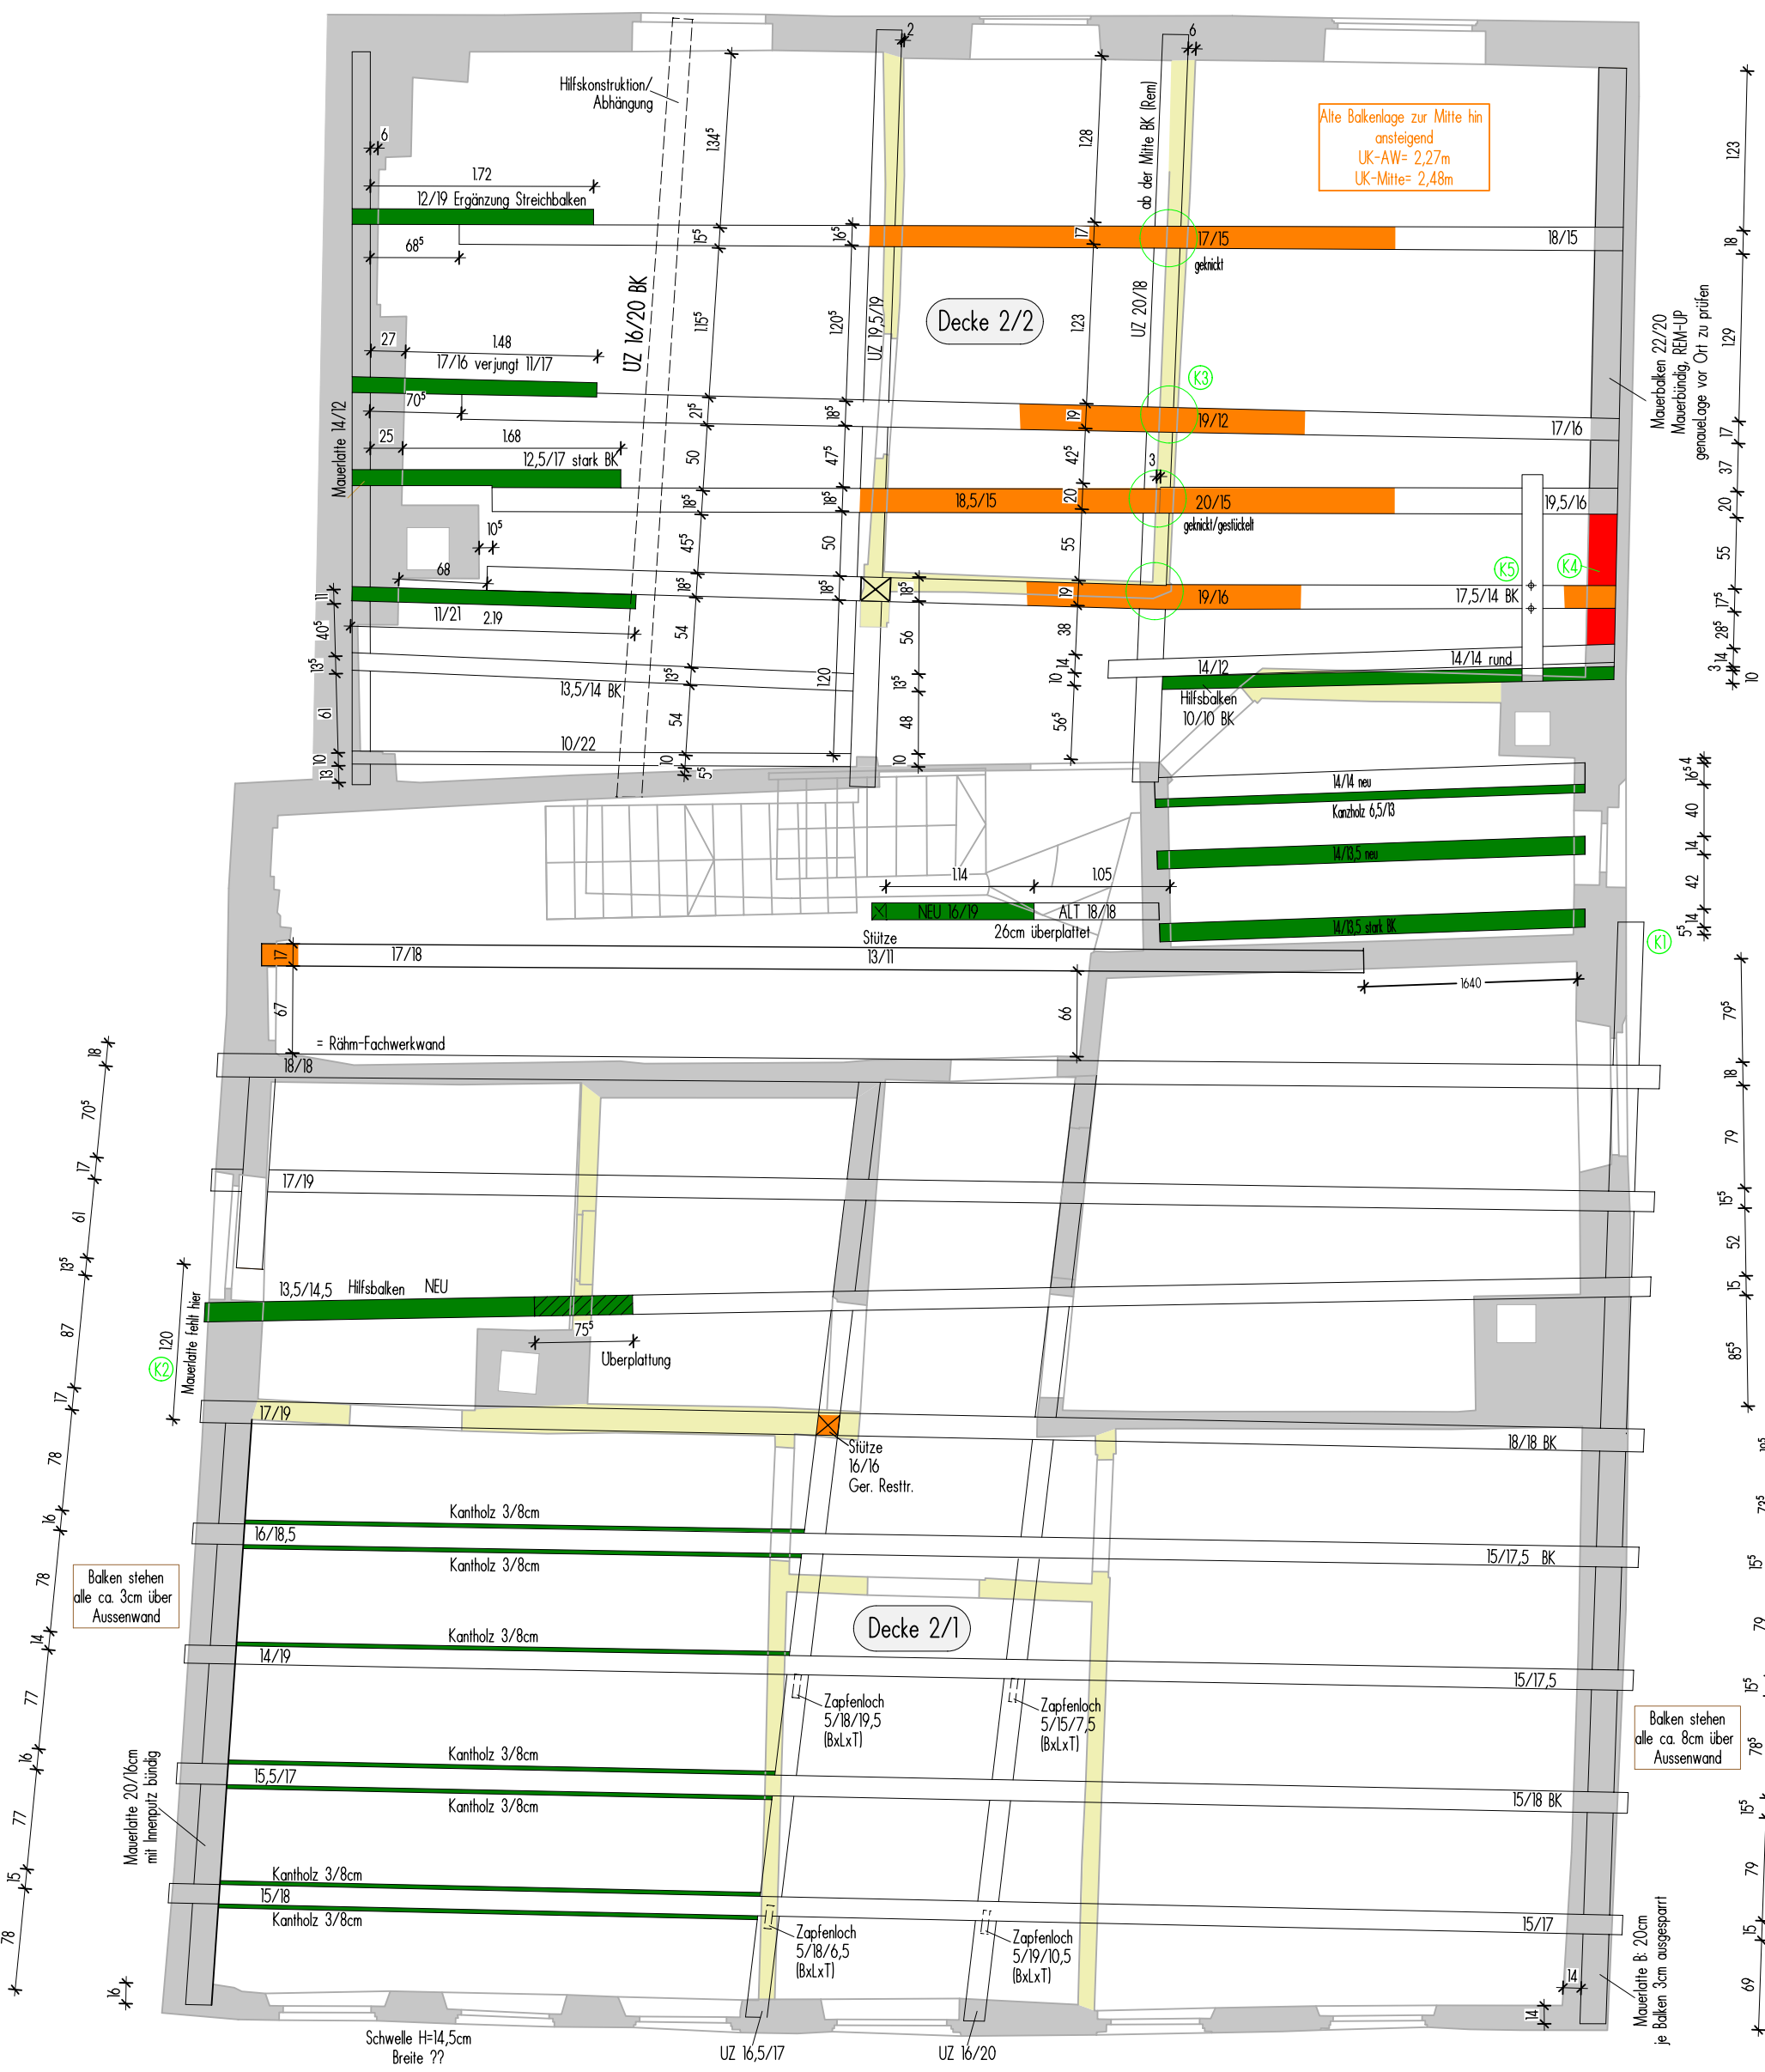
| BAUAUFNAHME:<br>DECKE ÜBER 2.OG | | |

- K1 Mauerlatte am Mauerwerk auskragend
- K2 Fehlstelle Mauerlatte
- K3 Balkenlage stark geknickt
- K4 Mauerlatte im Bereich Kamin teilweise zerstört. Keine Resttragfähigkeit
- K5 Überzug mit Stahlabhängung

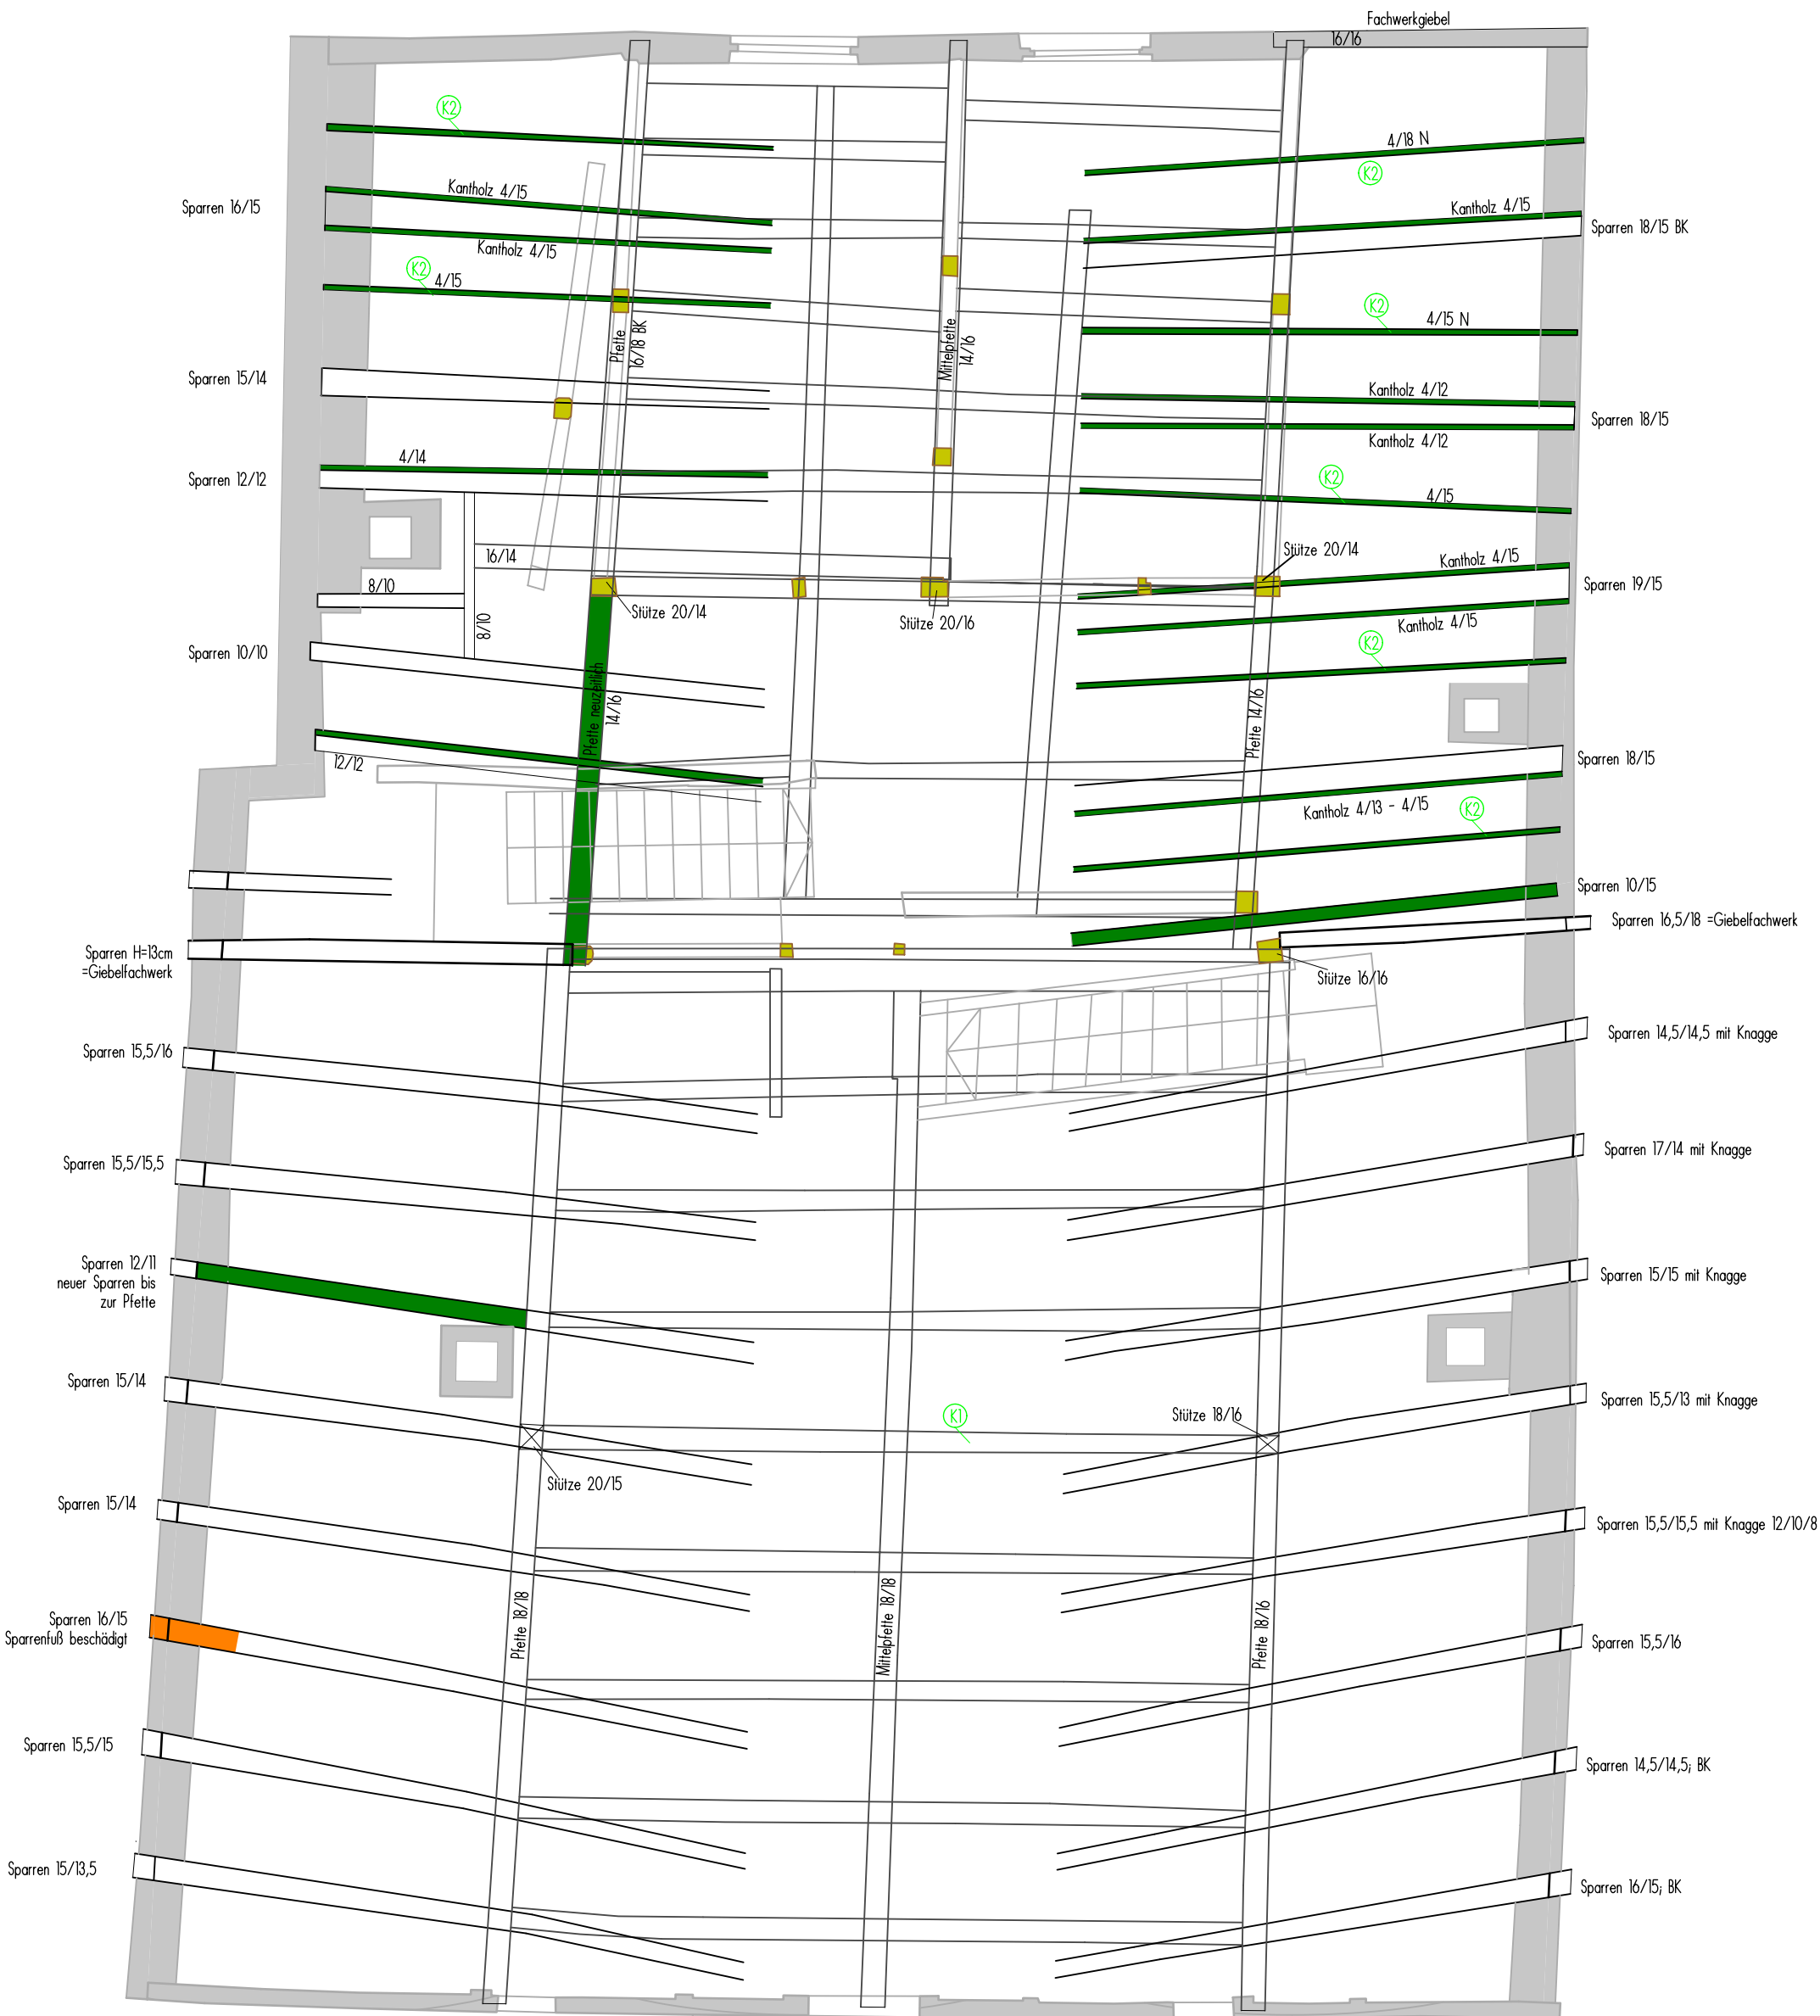
BAUAUFNAHME:  
DECKE ÜBER 1.DG

- K1 Gespärrebalken 15/18
- K2 Hilfsparren 4/12-4/16  
mittig über 4m überlappend
