Sanierung eines Altstadtshauses  
Koppengasse 3, 91550 Dinkelsbühl

**BAUAUFNAHME:**  
ABRISS WÄNDE IM EG

Projektbezeichnung: DKG	Planummer: WP 110	Maßstab: 1 : 50
Datum: 21.03.19	Planverfasser: M. WEIHERMANN

**BAUAUFNAHME:**  
ABRISS WÄNDE IM 1.OG

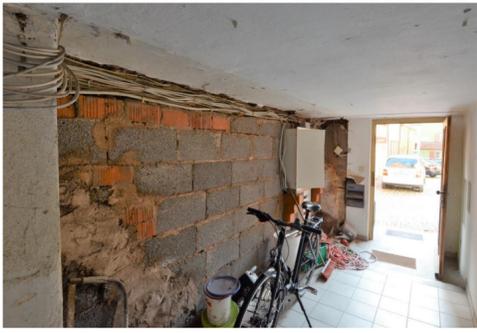
Bild 1 : Mauer Zementstein

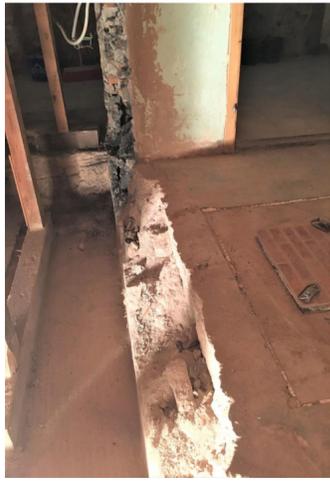
Bild 2 : Mauerfuss Zementstein

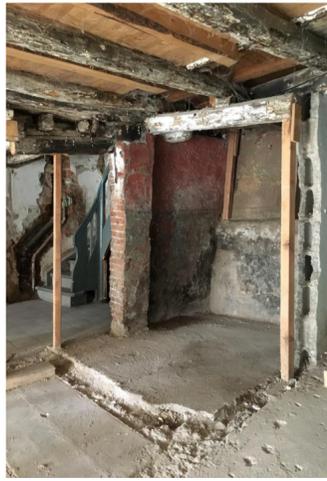
Bild 3 : Mauerfuss Zementstein

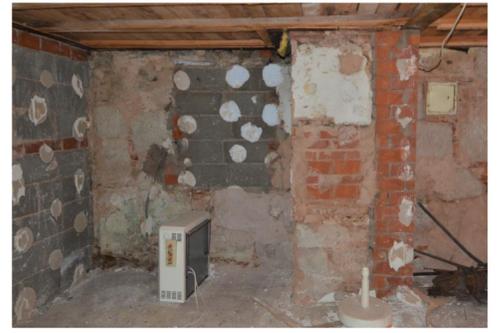
Bild 4 : Fensteröffnung mit Zementsteinen vermauert

- K1 Fachwerkwand mittig eingeknickt. Sofortige Sicherungsmaßnahme wurde eingeleitet. (Bild 07)
- K2 Vorh. Öffnung war mit Zementsteinen zugemauert. Vorh. Öffnung wurde wiederhergestellt. (Bild 04)

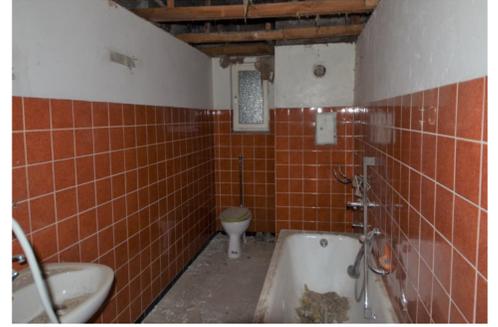
Bild 5 : Vormauerung mit Fliesenbelag

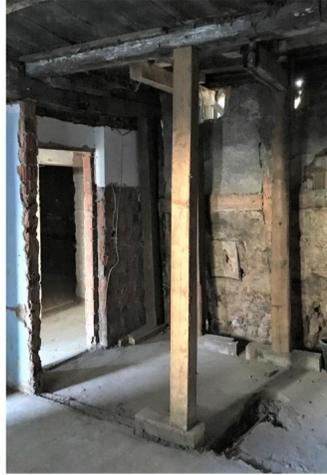
Bild 6 : Zwischenmauer Ziegelmauerwerk

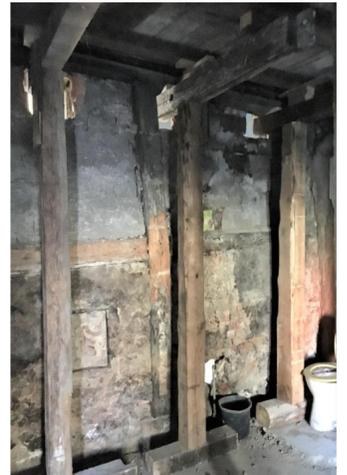
Bild 7 : Sicherungsmaßnahme geknickte Fachwerkwand

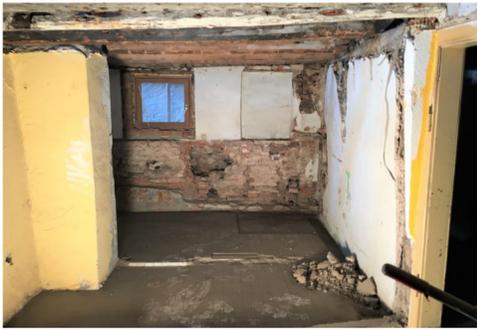
Bild 8 : Zwischenmauer Porenbeton, Zwischenmauer Holzständer mit Ausfachung Bimsstein entfernt

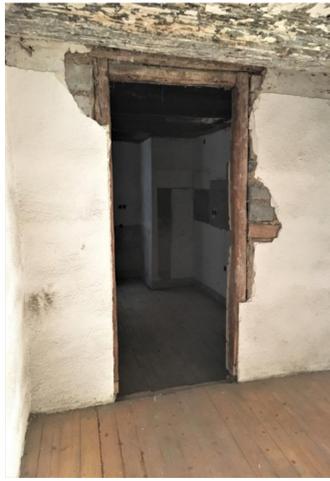
Bild 9 : Holzständerwand mit Ausfachung Bimsstein

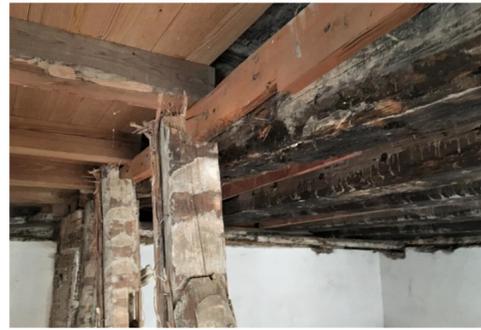
Bild 10 : Neuzeitliche seitliche Befestigung Ständerwerk

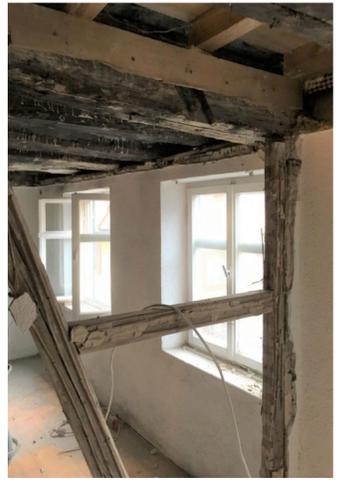
Bild 11 : Abbruch Holzständerwand, Ausfachung Bimsstein
