GUTACHTLICHE STELLUNGNAHME

Objekt-Nr.: 162-11-2021

Zum: Brandschaden

Schadenort: Segringer Straße 4
91550 Dinkelsbühl

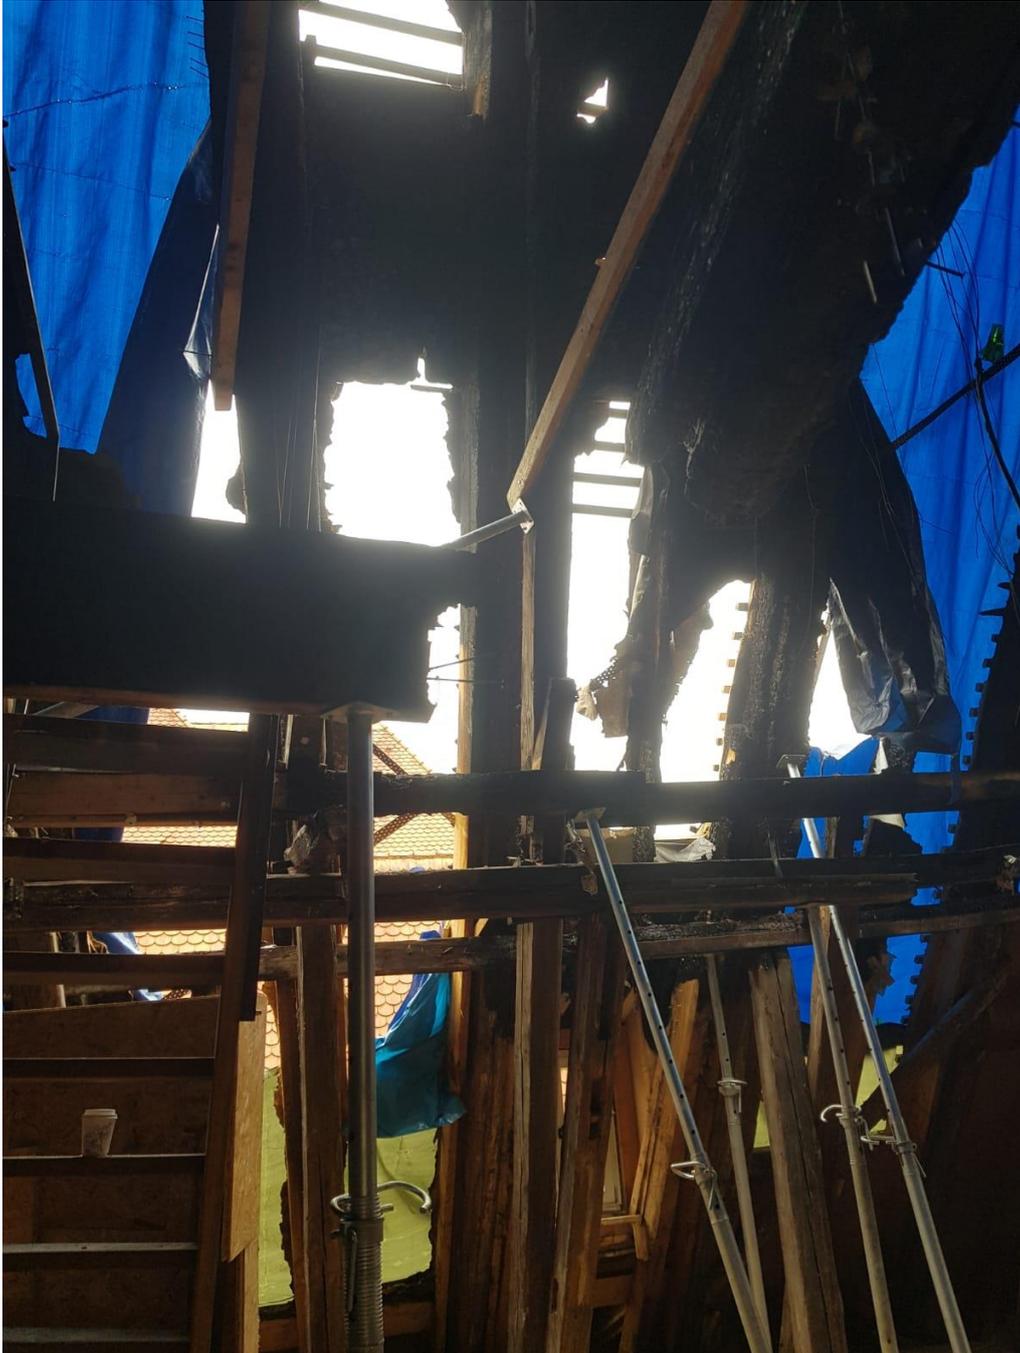
Neben der massiven Holzkonstruktion sind auch in großen Teilen die Sparren und Konstruktionshölzer thermisch geschädigt worden.

Die statische Tragfähigkeit und auch die Aussteifung des Dachstuhl sind nach den geltenden Vorschriften nicht mehr gegeben lassen sich durch das vorgenannte Brandereignis auch nicht wirtschaftlich wiederherstellen.

Bild 1: thermisch geschädigter Dachstuhl

Um die Bausubstanz im Gewölbekeller und im Erdgeschoss weitestgehend erhalten zu können und auch aus sicherheitstechnischen Aspekten ist es aus Sachverständigensicht dringend notwendig als erste Maßnahme den thermisch geschädigten Dachstuhl rückzubauen um dann ein Notdach über das erste Obergeschoss in Form von OSB Platten zu errichten. Diese sollten in der Folge mit Bitumenbahnen abgedichtet werden um weiteren Wassereintritt zu verhindern.

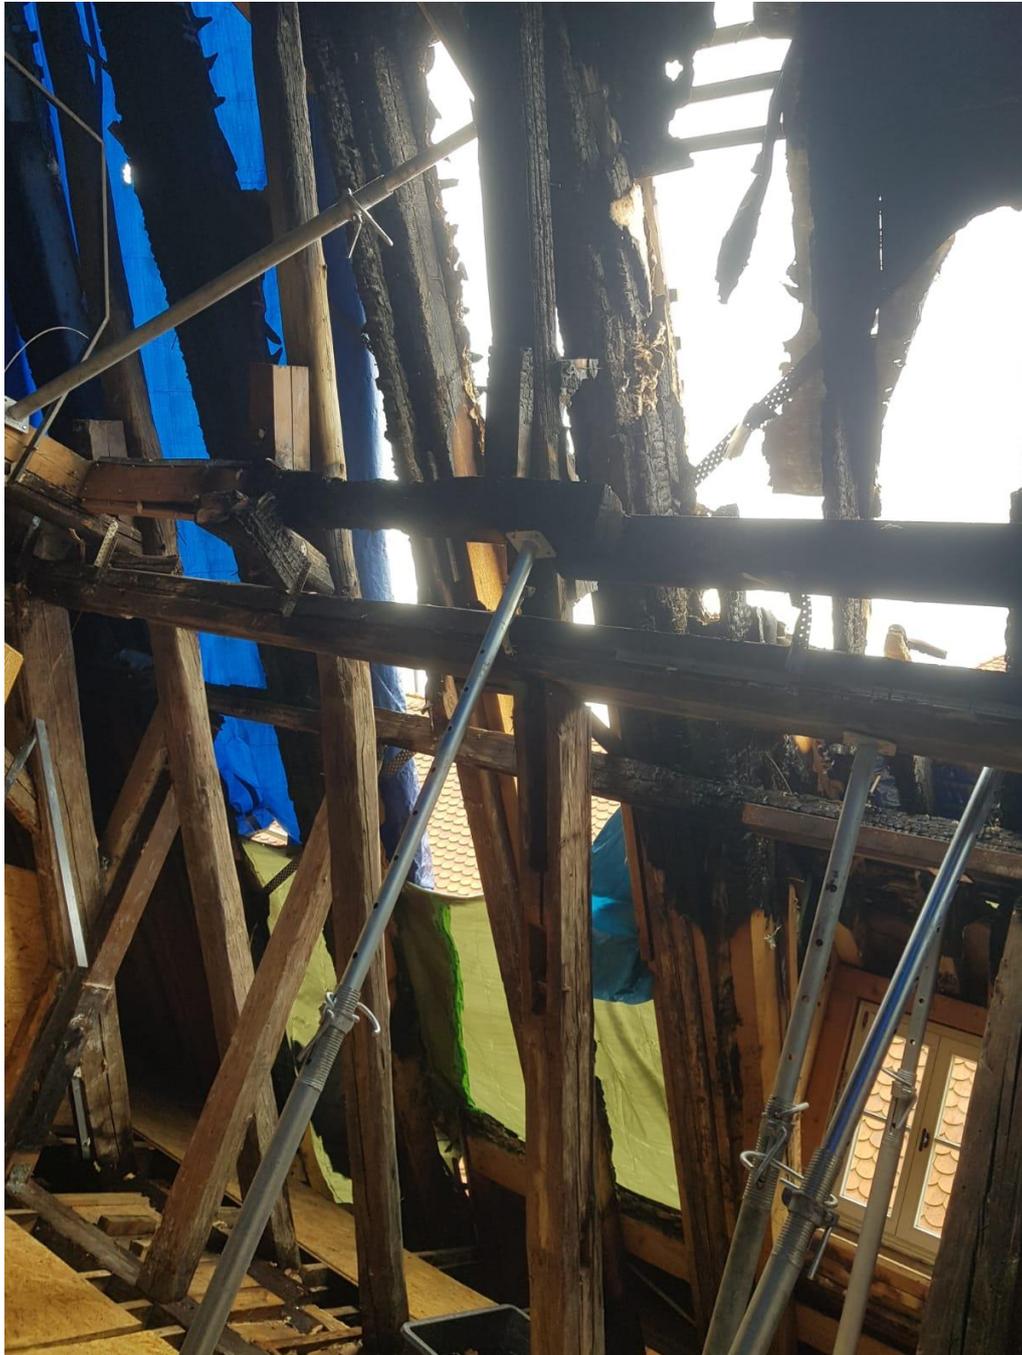
Bild 2: wie vor

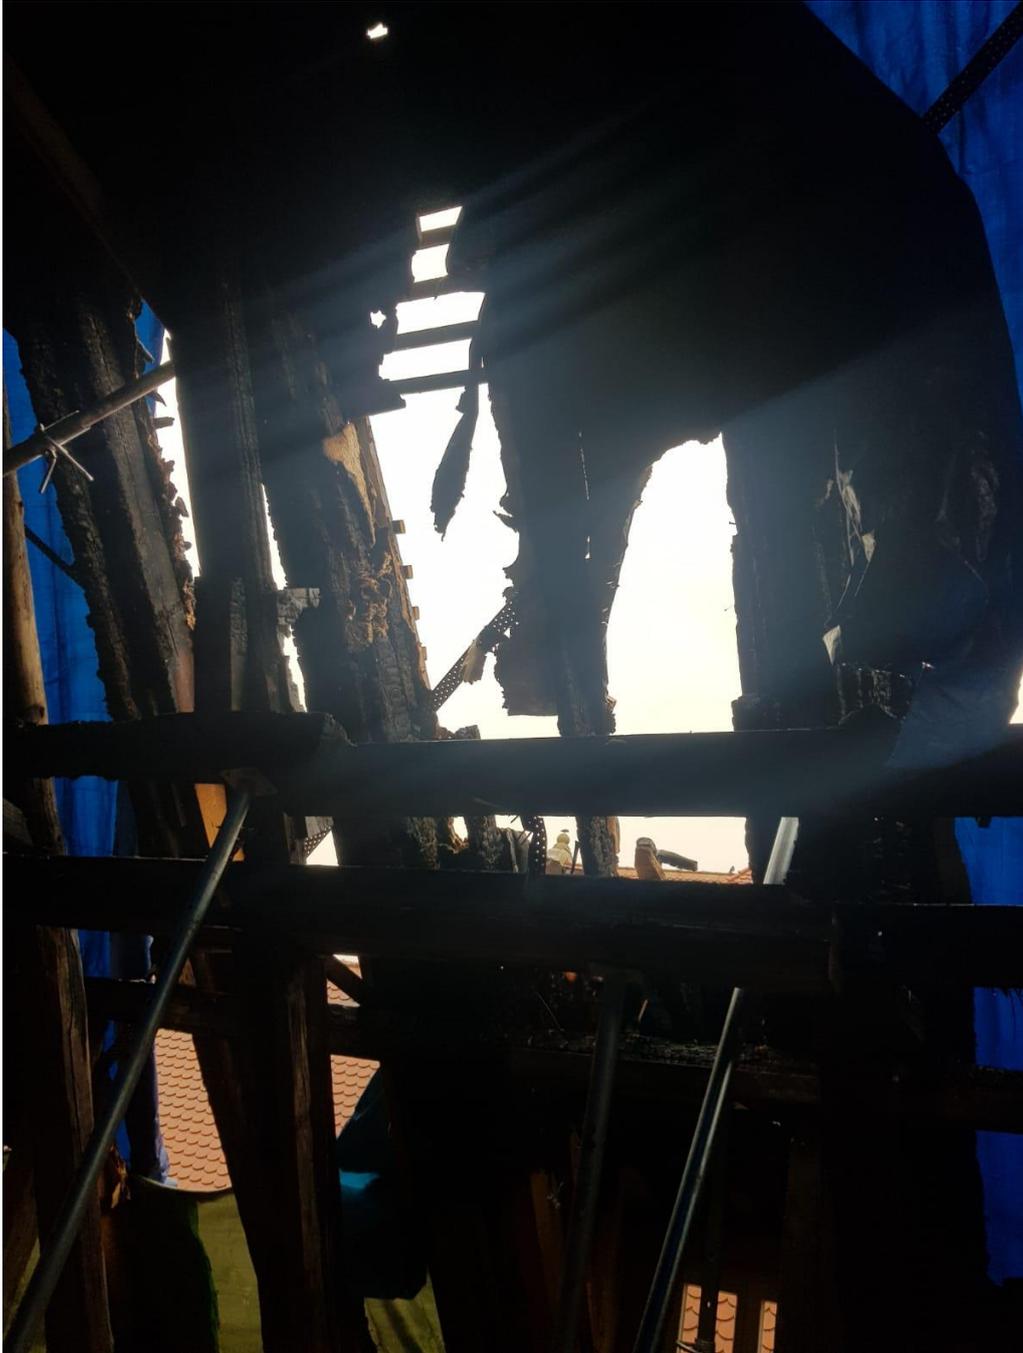
Bild 3: wie vor

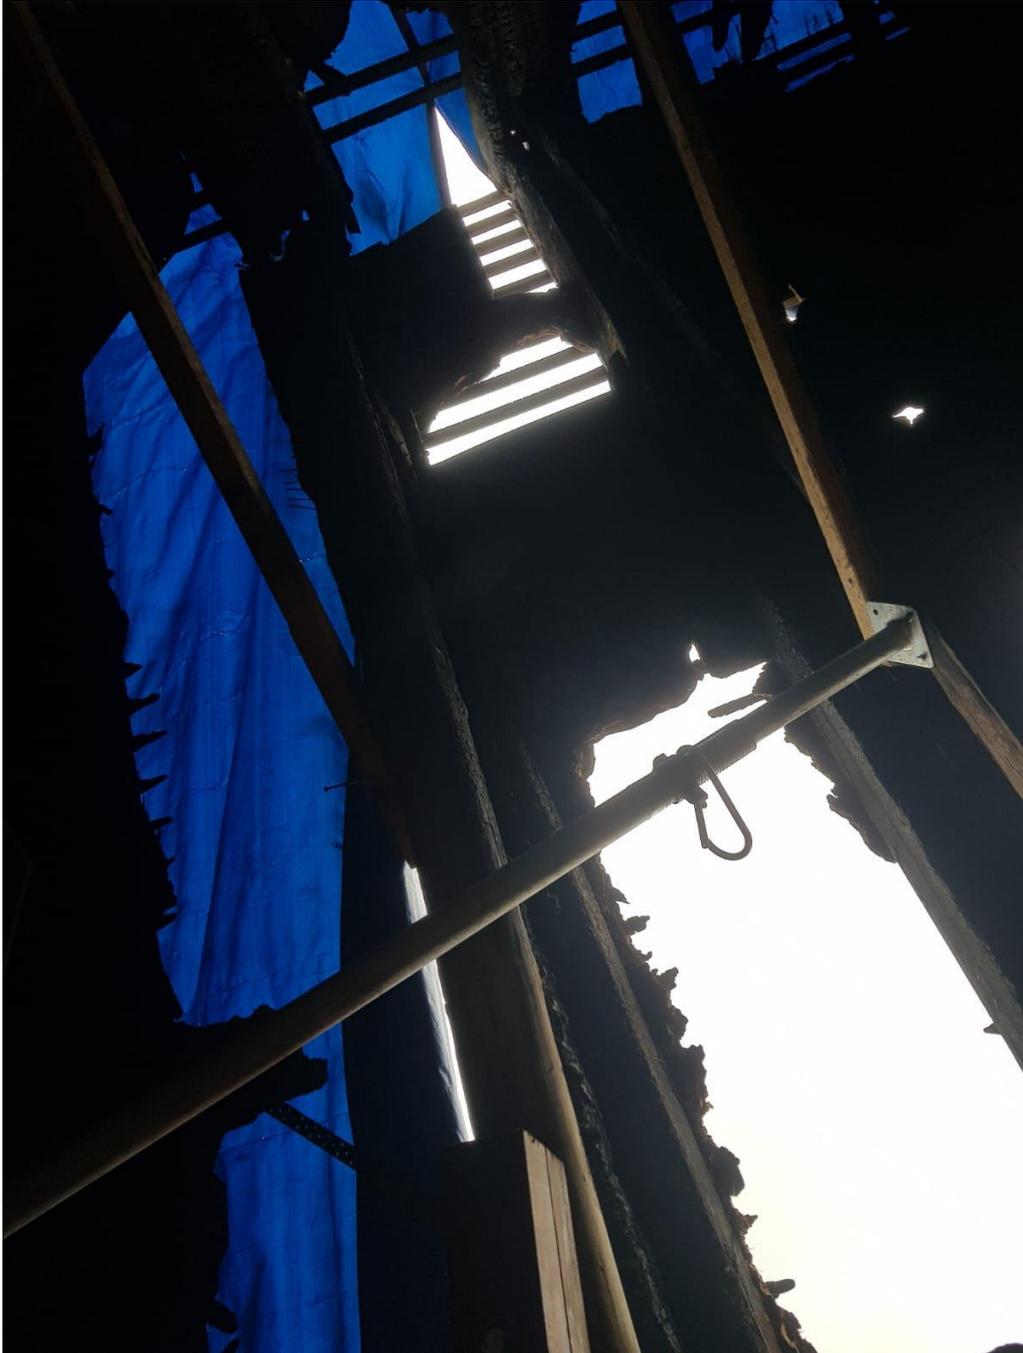
Bild 4: wie vor
