Ansicht von Norden

Grundriss Erdgeschoss

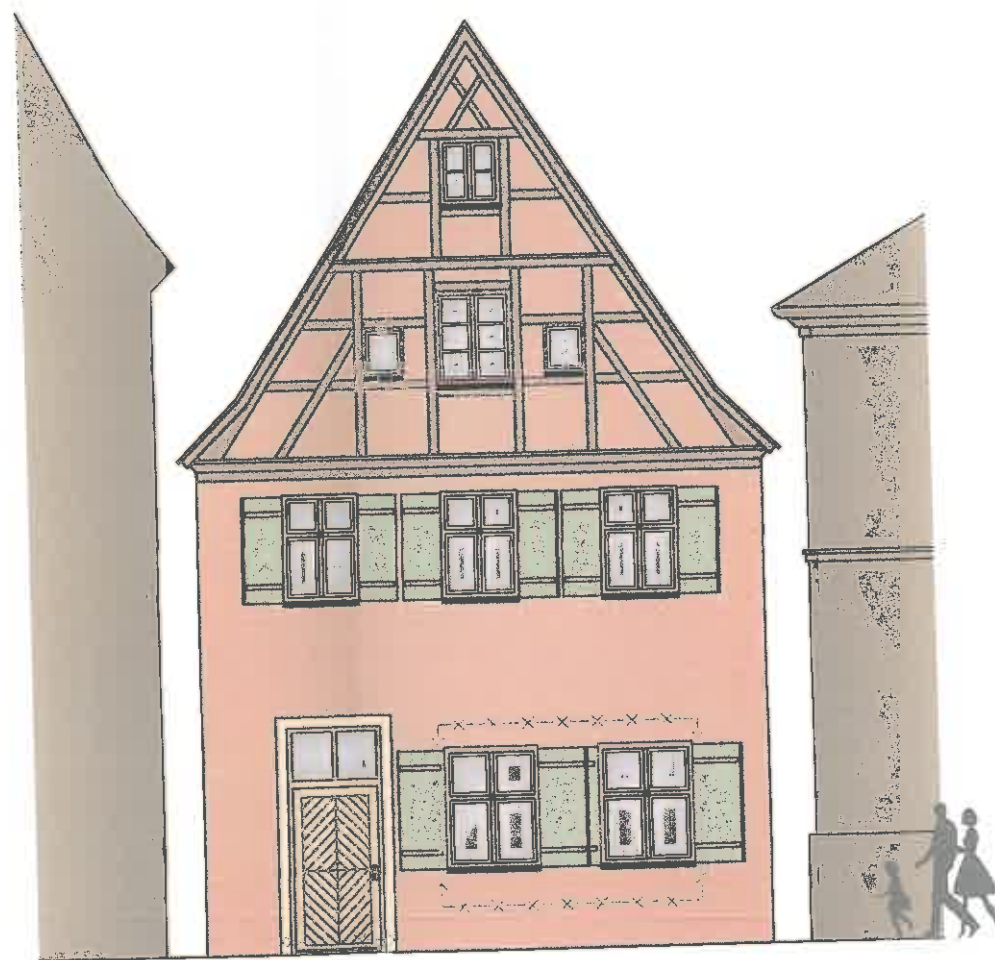
Schaffung eines barrierefreier Zugangs  
durch Rückbau der Eingangsfläche.  
Versetzen der Haustüre nach unten.

Bestandsfenster  
BRI ca. 1,65 m

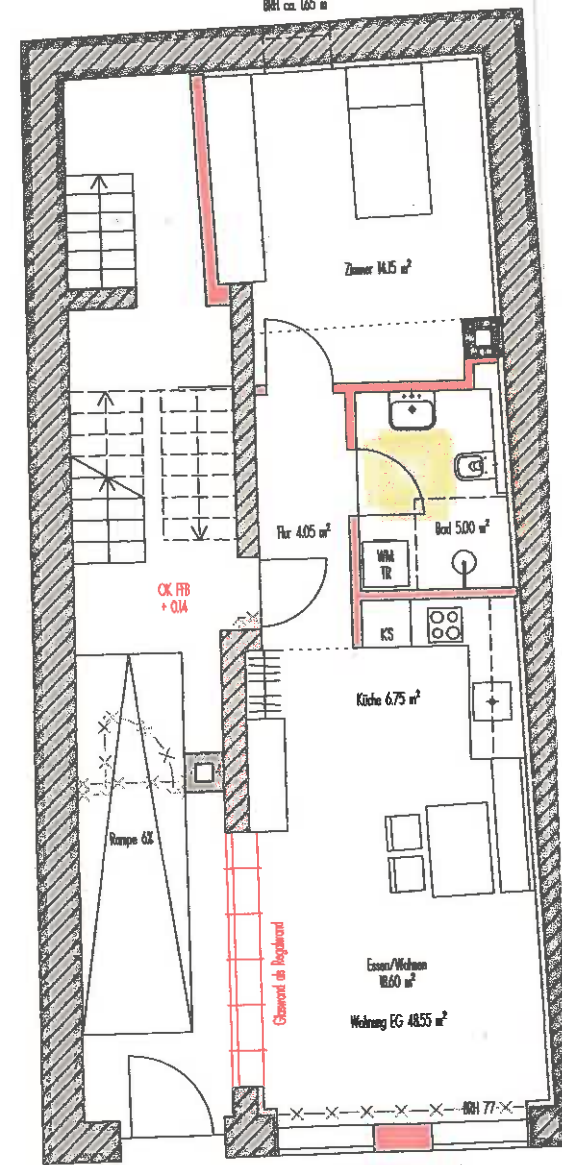
Eingang - 0,16  
Barrierefrei, flacher Eingangsbereich

Zwei "Dinkelbrot Fenster" werden in  
die bestehende Schutzverkleidung gesetzt.
