# HIST. HANDWERKERHAUS ELSASSERGASSE 22 - DINKELSBÜHL

## [STATISCHE VORUNTERSUCHUNGEN]

**Bauvorhaben:** Historisches Handwerkerhaus  
Elsassergasse 22  
Dinkelsbühl

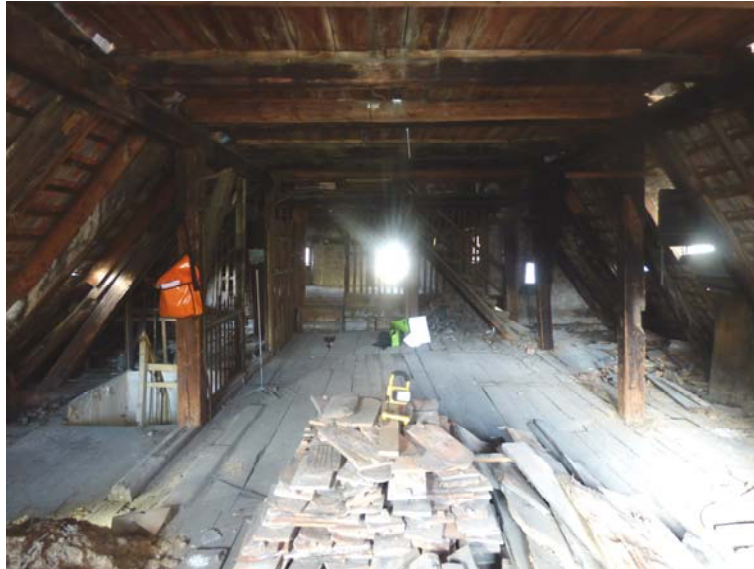
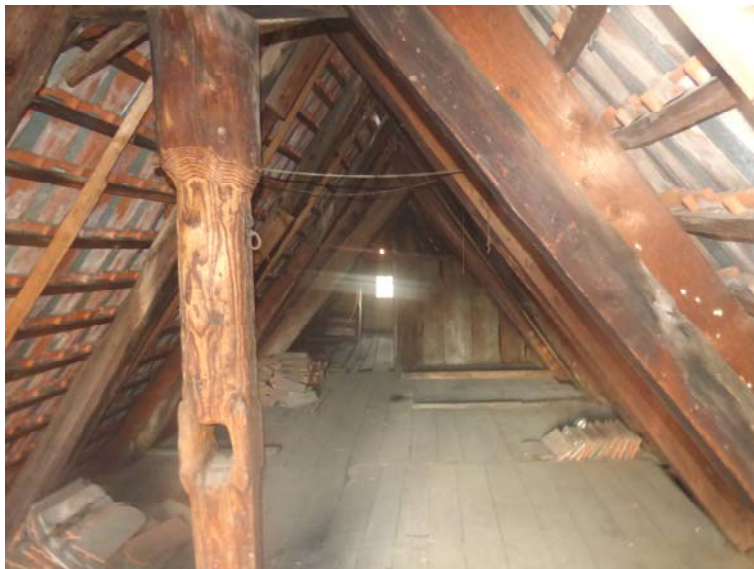
*Dach Vorderhaus*

Über dem Vordergebäude sitzt ein 2-geschossiger gotischer Dachstuhl aus Nadelholz (dendrochronologisch datiert um 1525) mit stehenden Stühlen und geblatteten Verbindungen (Zerrbalken-Sparren, Sparren-Kehlbalken, Firstknoten, Kopfstreben an den Stuhlsäulen). Die Dachneigung des 1-fach ziegelgedeckten Satteldaches beträgt ca. 50 Grad. Die Sparrenabstände der 9 Dachgespärre betragen ca. 1,15-1,45m.

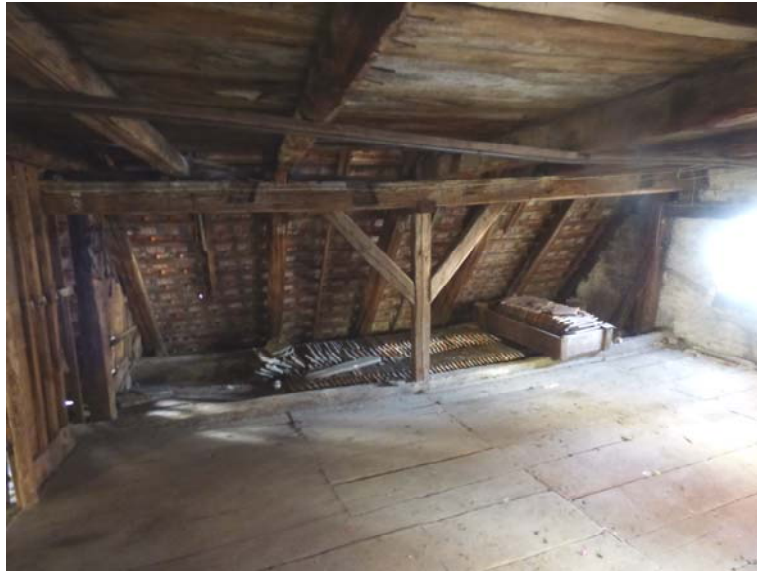
*Dach Hinterhaus*

Über dem Rückgebäude sitzt ebenfalls ein 2-geschossiger Dachstuhl aus vermutlich teilweise zweitverwendetem Nadelholz (Kehlbalken, Pfetten) mit nachträglichem stehenden Stuhl und hauptsächlich gezapften Verbindungen (u.a. Sparren-Kehlbalken). An der Westseite ist neben dem alten Stuhlrähm eine nachträgliche Hilfspfette mit Stütze und Schwelle eingebaut.

Ebenso wurde an der hochgeklappten Traufe an der Ostseite eine Pfette vorgebaut aus zweitverwendetem Holz (dendrochronologisch datiert 1523). An der Nordseite sind innenseitig des jetzigen Mauerwerksgiebels Reste des originalen Fachwerkgiebels mit zwei Stützen (dendrochronologisch datiert 1523) und einer geblatteten Fußstrebe vorhanden.

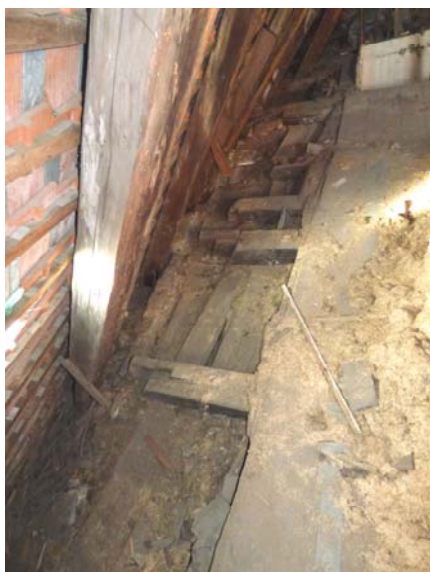
*Zerrbalkenlage Vorderhaus*

Die Zerrbalkenlage über dem Vordergebäude ist als Fehlbodendecke mit Schutt- und Sägespäneffüllung ausgeführt. Sie ist unterseitig teilweise abgehängt und verputzt. Die Balken liegen in Abständen von ca. 1,20-1,40m.

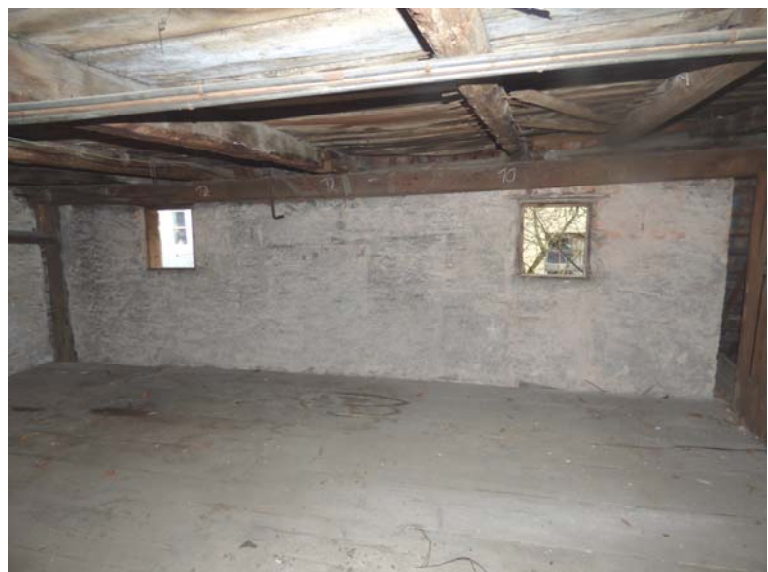
*Kehlbalcken und Zerrbalkenlage Rückgebäude*

Beim Rückgebäude laufen die westlichen Sparren über die eigentliche Zerrbalkenlage herunter auf die halbhohle Außenwand und liegen ostseitig auf der Außenwand. Die Decke ist unterseitig verkleidet.

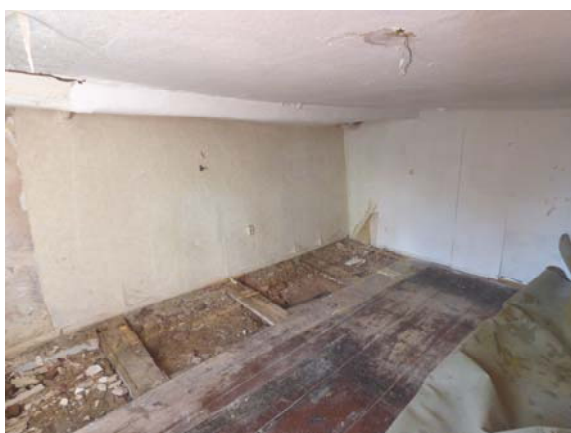
*Deckenbalkenlage Vorderhaus West*

Die Deckenbalken der Erdgeschoßdecke liegen ebenfalls in Abständen von 1,15-1,40m. Im Anschlußbereich an den straßenseitigen Giebel ist die Balkenlage an der Südwestecke vermutlich infolge eines ehemaligen Schadens ausgetauscht worden (evtl. um 1807 wie datierter Beilagebalken in der Zerrbalkenlage darüber?). Die neu einbauten Deckenbalken scheinen über dem Stahlträger im mittigen Raum im Erdgeschoß zu enden. Die Deckenbalken sind oberseitig abgenommen und haben nur noch eine Resthöhe von 8-10 cm. Anstatt eines Fehlbodens wurde unterseitig eine Schalung aufgebracht. Oberseitig liegen ältere Dielen und Teppichbelag.

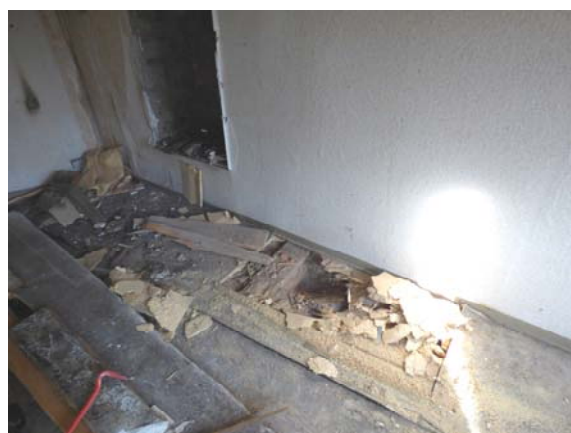
*Deckenbalkenlage Vorderhaus Ost*

Die an der Ostseite noch vorhandenen originalen Deckenbalken laufen seitlich versetzt zu den neuen Balken und scheinen auch auf dem Stahlträger im EG zu enden. Als Deckenfüllung ist hier ein vermutlich neuzeitlicher Fehlboden mit Schüttung vorhanden. Die Bodenschalung besteht aus Spanplatten mit Linoleum.

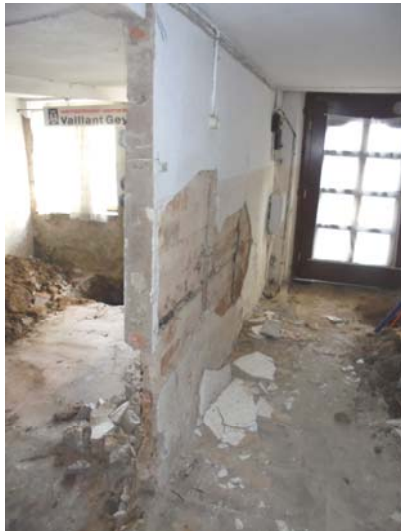
*Innenwand Vorderhaus EG*

Im vorderen Bereich des Vorderhauses wurden im Erdgeschoß die Räume zu einem späteren Zeitpunkt neu angeordnet und mit dünnen Ziegelwänden unterteilt. Zur Abfangung von Deckenlasten und Wandlasten aus dem Obergeschoß wurden teilweise kleine Walzprofile als Unterzüge eingebaut.

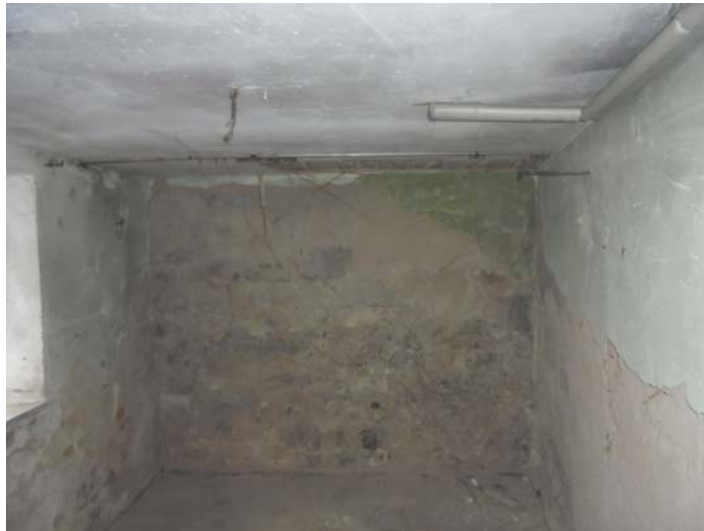
*Wände Rückgebäude (rechts verp. Fachwerk über Keller)*

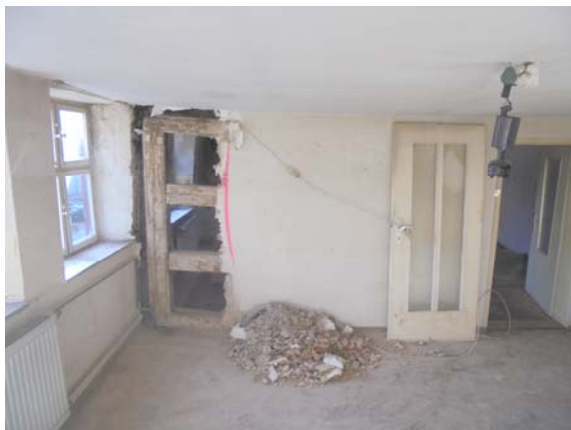
*Innenwand Vorderhaus OG mit nachträglich eingerücktem Ständer an der Giebelwand*

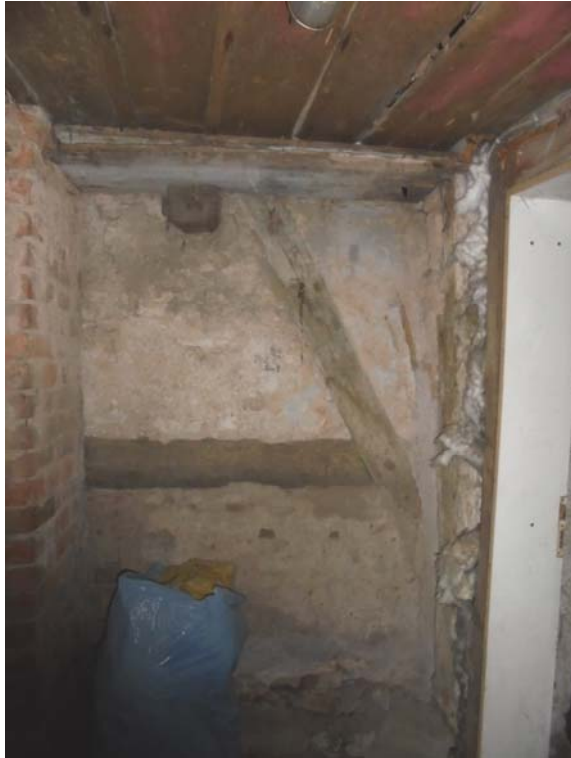
*Fachwerk-Rest Rückseite*

Beim Vordergebäude handelt es sich vermutlich um einen nachträgliche weitgehend versteinerten Fachwerkbau. Reste der originalen Fachwerkwände mit geblatteten Verbindungen sind im Erdgeschoß an der Rückseite vorhanden, sowie an der Ostseite im 1.Obergeschoß. Der straßenseitige Fachwerkgiebel ist vermutlich nicht bauzeitlich, da viele Verbindungen mit Zapfen ausgeführt sind.

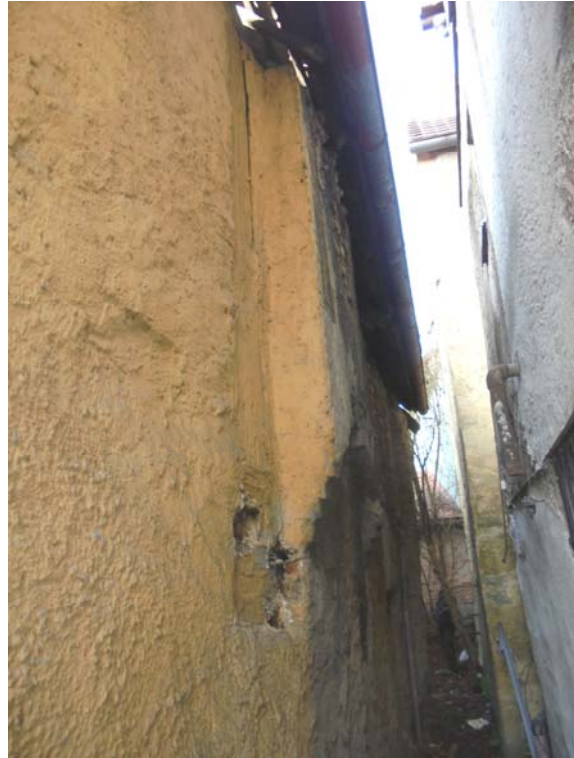
*Fragment - Abtritt / Toilettenanbau auf Konsolen*

Im Obergeschoß an der Ostseite in der schmalen Brandgasse zum Nachbarn war ein ehemals auf gemauerten Ziegelkonsolen sitzender Abtritt vorhanden.

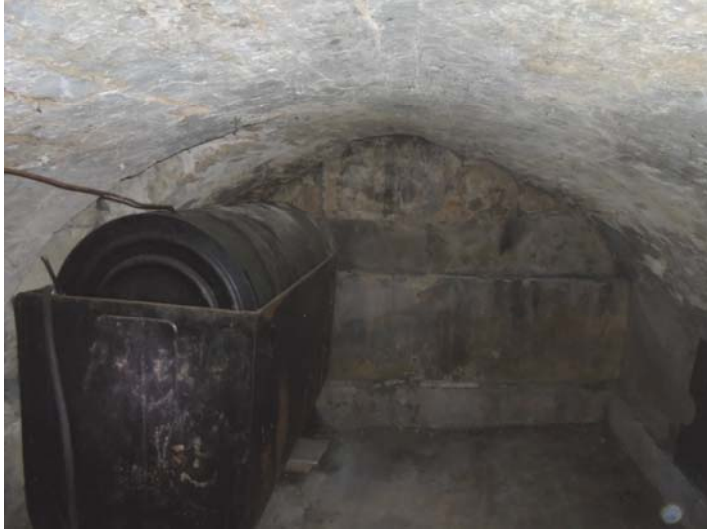
*Gewölbekeller*

Im Rückgebäude ist ein leicht eingetiefter Keller als Sandsteintonne vorhanden; Länge ca. 3,50m, Breite ca. 3,00m. Der Keller endet unter der Giebelwand des Rückgebäudes.

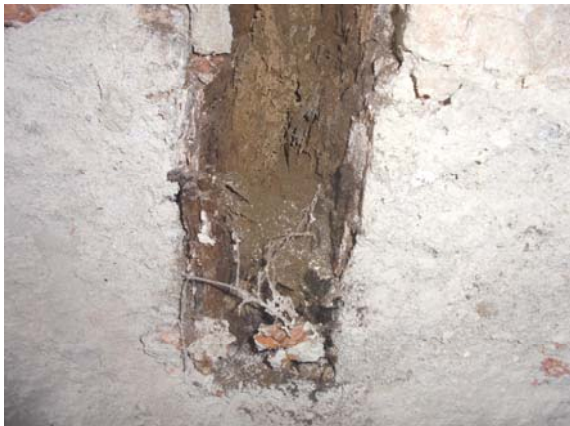
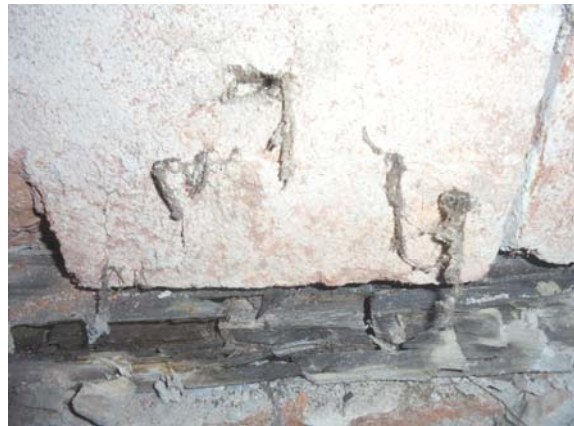
Die meisten Innenwände sind kaum gegründet. Sie enden 20-40 cm unterhalb des jetzigen Bodenniveaus, meist ohne verbreitertes Fundament auf weichem, breiigem Boden.

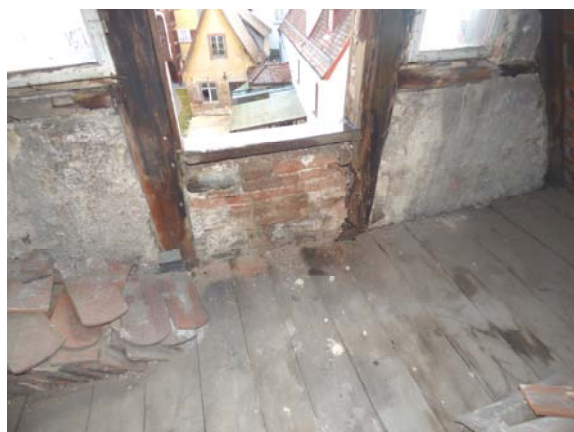
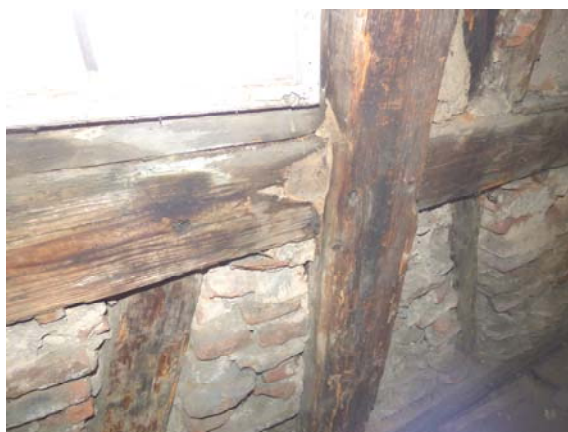
Der außenseitig verputzte Fachwerkgiebel des Vorderhauses ist stark schadhaft. Durch die Fensteröffnungen und das undichte Dach dringt viel Feuchtigkeit ein und hat zu erheblichen Holzschäden geführt. Die schadhafte Hölzer müssen handwerklich durch Aufbohlungen und Anblattungen repariert werden. Einzelne Bauteile müssen vermutlich ausgetauscht werden. In diesem Zuge müssen vermutlich auch einige Ziegelgefache erneuert werden.. Die genaue Beurteilung des Schadensumfangs ist erst nach Abnahme des Außenputzes möglich.

*Feuchte- und Pilzschäden am Straßengiebel*
