Sanierung eines Altstadtshauses  
Koppengasse 3, 91550 Dinkelsbühl

**BAUAUFNAHME:**  
ABRISS WÄNDE IM EG

Projektbezeichnung: DKG	Planummer: WP 110	Maßstab: 1 : 50
Datum: 21.03.19	Planverfasser: M. WEIHERMANN

**BAUAUFNAHME:**  
ABRISS WÄNDE IM 1.OG

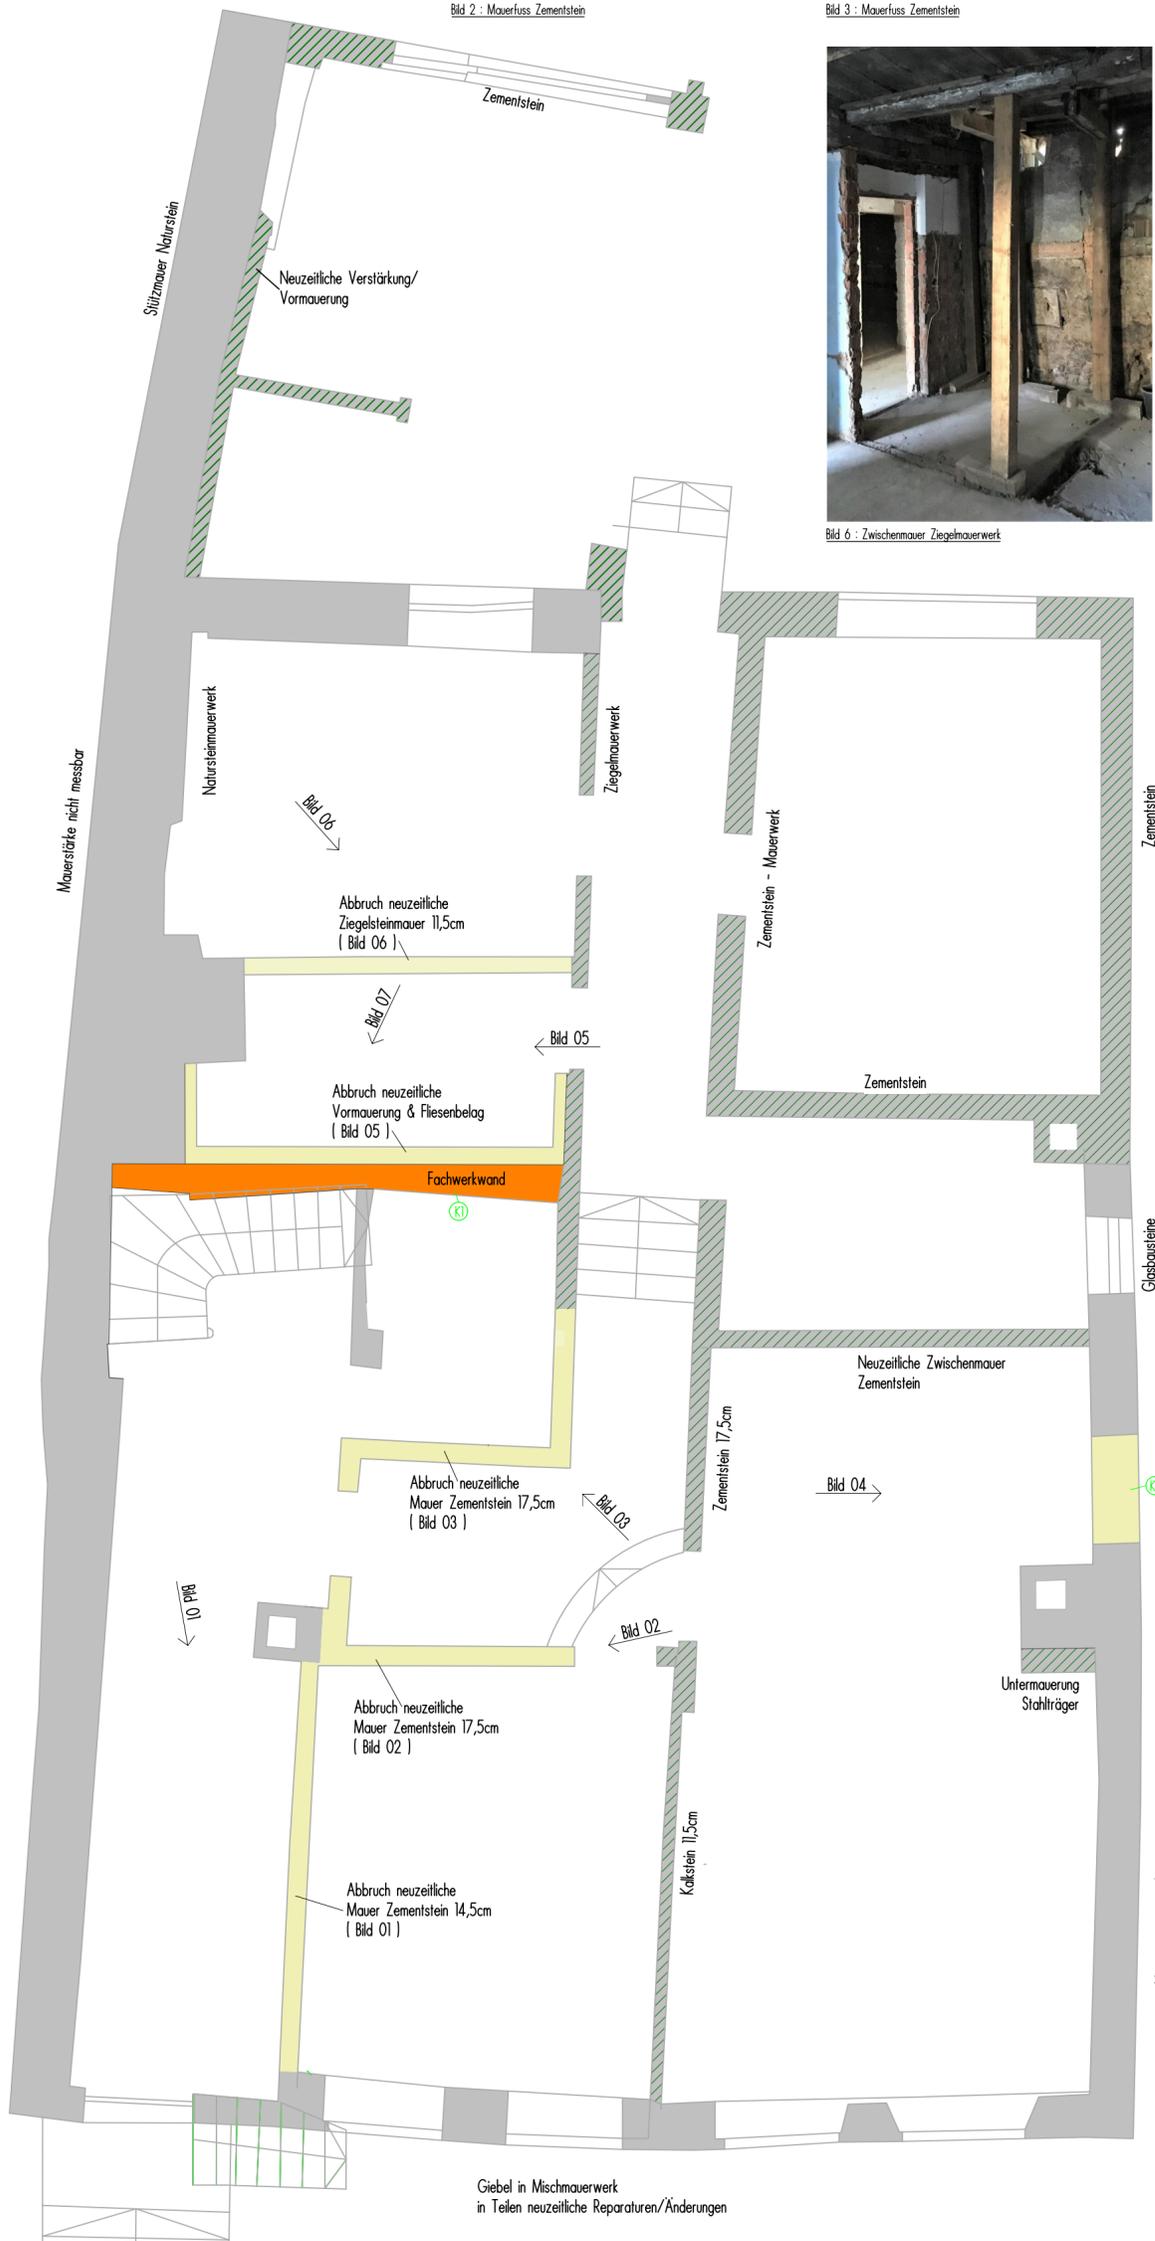
- K1 Fachwerkwand mittig eingeknickt. Sofortige Sicherungsmaßnahme wurde eingeleitet. (Bild 07)
- K2 Vorh. Öffnung war mit Zementsteinen zugemauert. Vorh. Öffnung wurde wiederhergestellt. (Bild 04)
